// HAUT-ANDLAU (Andlau, Bas-Rhin)

La silhouette si particulière du château de Haut-Andlau, avec ses deux tours encadrant le logis seigneurial, se découpe sur le ciel alsacien depuis le XIII^e siècle. En effet, si la première mention du château d'Andlau (l'actuel Haut-Andlau) remonte à 1274, sa construction par Eberhard d'Andlau se place entre 1250 et 1264. A cette époque, les Andlau sont des ministériaux (chevaliers serfs) de l'abbaye d'Andlau surveillée par le château du Spesbourg construit, lui aussi au XIII^e siècle, par les nobles de Dicka, avoués (protecteurs) de cette abbaye. En 1438, les troupes de la ville d'Obernai s'en emparent nuitamment afin de capturer le châtelain (Burgmann). Thenie Lamprecht. Ce dernier, bourgeois d'Obernai, avait failli au serment qui lui interdisait de prendre du service ailleurs qu'auprès de la ville. Mais Thenie parvient à s'échapper et le château n'a pas été endommagé. Les sires d'Andlau ont porté plainte contre Obernai pour cette agression, mais le différend s'est arrangé à l'amiable. Le château est modernisé au XVI^e siècle en vue de l'adapter à l'usage des armes à feu et petites pièces d'artillerie. Pendant la guerre de Trente Ans (1618-1648

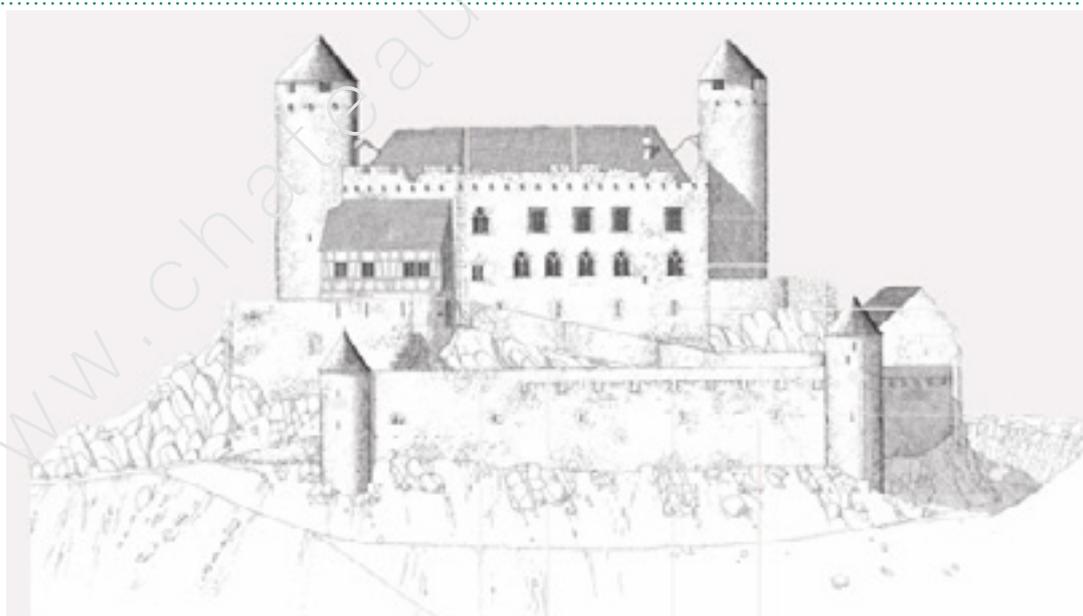
Reconstitution du Haut-Andlau par le Conseil Général du Bas-Rhin

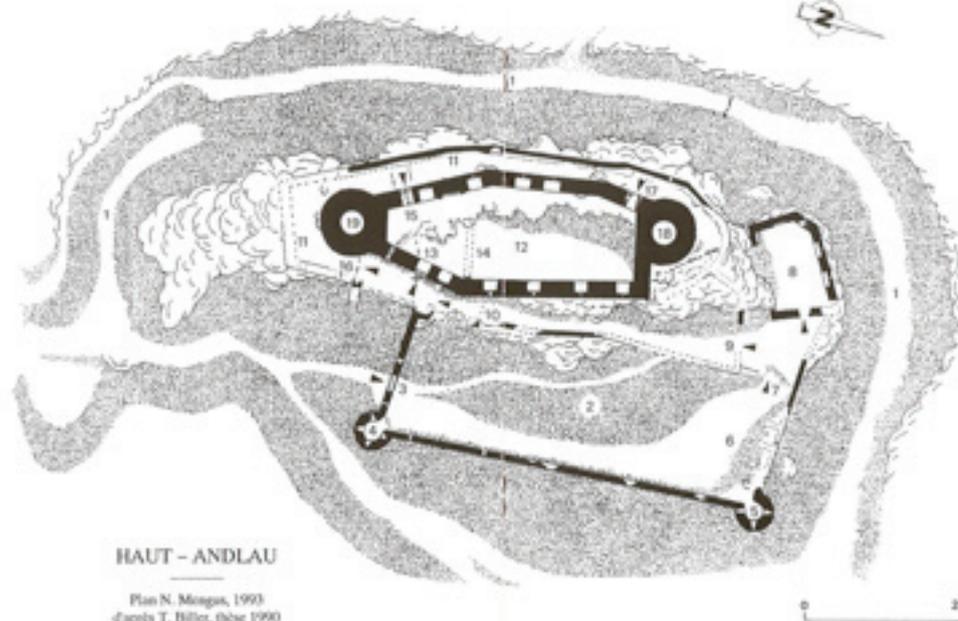
Plan du Haut-Andlau de N. Mengus
(d'après T. Biller).

1. Fossé.
2. Basse-cour de forme polygonale flanquée de deux tours d'angle. Une citerne existait au pied du rocher. Dans son aspect actuel, la basse-cour date essentiellement du XVI^e siècle, même si le mur nord et la moitié nord de l'enceinte est datent du XIII^e siècle.

3. Entrée du château portant le millésime 1534. Elle était autrefois précédée d'une fosse qu'enjambait un pont-levis. On voit encore les traces d'usure produites par le frottement de la chaîne contre la pierre.

4. Tour d'angle pour armes à feu (XVI^e siècle). Elle est dévolue à la défense de l'accès et de ses abords.
5. Tour d'angle pour armes à feu (XVI^e siècle). Son niveau supérieur présente de petites ouvertures de tir carrées.

6. Dépendances (écuries, logement des domestiques, etc.) s'appuyant sur l'enceinte du XIII^e siècle. Autrefois, deux arcades portaient le millésime 1589.

7. Emplacement d'une porte autrefois flanquée de deux canonnières (XVI^e siècle).
8. Corps de logis (XIII^e siècle). Deux archères à niche sont visibles au nord. Il existe aussi les vestiges d'un couloir qui menait à des latrines en encorbellement. Une autre archère a été transformée en fenêtre géminée en arc brisé, puis en petite ouverture carrée pouvant servir de bouche à feu. A gauche se trouvait une cheminée.

9. et
10. Emplacements de portes (XVI^e siècle) entrecoupant le chemin d'accès au haut-château. Il aboutissait à une fosse maçonnée précédant une porte autrefois équipée d'un pont-levis (XVI^e siècle).

11. Braies (fin XIII^e-XIV^e siècle) entourant le logis et ses tours. Les murs sont percés de fentes de tir et de canonnières défendant l'entrée et le front d'attaque ouest.

12. Logis seigneurial (XIII^e siècle). Il épouse le plan d'un losange tronqué d'environ 37 mètres de longueur pour une largeur maximum de 9 mètres. Il comprenait un niveau de caves, deux niveaux d'habitation et des combles autour desquels courait un chemin de ronde crénelé. Les cinq fenêtres géminées à linteau trilobés de la façade est, associées à une large cheminée, correspondant sans doute à une salle d'apparat. Côté ouest, la grande cheminée marque peut-être l'emplacement de la cuisine. C'est aussi de ce côté que se trouvaient les latrines. Les armoiries des Andlau se voient encore sur un des corbeaux du logis et gravées dans la pierre en différents endroits de la façade intérieure est.

13. Porte d'entrée principale du logis. Une croix de protection est gravée sur chacun de ses montants. Elle donnait accès au niveau de caves dévolu à la défense comme le montre la présence d'archères à niche. Cette porte a été postérieurement surmontée d'une longue bretèche (avant-corps défensif plaqué en encorbellement sur un mur) dont l'accès se faisait, depuis le logis, par une porte qu'une restauration maladroite a transformée en deux ouvertures rectangulaires.

14. Traces d'arrachement d'un mur transversal qui séparait en deux le niveau de caves.
15. Porte ouest donnant directement accès à l'étage. Elle était surmontée d'une petite bretèche en bois qui assurait sa défense.

16. Emplacement d'une porte.
17. Ancienne archère transformée en poterne.
18. Tour nord (XIII^e siècle). Une porte, située au niveau du second étage du logis, donnait accès à une citerne. Une seconde porte, accessible depuis les combles, desservait la partie haute de la tour qui était crénelée et, à l'origine, couronnée de hourds (galerie de bois en surplomb dévolue à la défense).

19. Tour sud (XIII^e siècle). Son accès est plus bas que celui de la tour nord. Au XVIII^e siècle, elle était encore pourvue de planchers. Ceux-ci étaient percés d'une ouverture en leur centre qui permettait de gagner les différents niveaux. Tout comme la tour nord, elle était crénelée et, à l'origine, couronnée de hourds.
