## // PETIT-ARNSBERG (Obersteinbach, Bas-Rhin)

Le Petit-Arnsberg occupe l'extrémité d'un rocher vertigineux. Il s'agit d'une construction militaire assez modeste. Sa valeur défensive repose sur son site empêchant toute attaque directe. Il n'apparaît dans les textes qu'en 1316 comme une possession de Frédéric de Wasigenstein. Ce dernier en fait oblation à l'abbé de Wissembourg, c'est-à-dire qu'il le cède à l'abbé pour le recevoir de lui en fief. Pour le sire de Wasigenstein, il s'agit d'anticiper une réaction violente du duc de Lorraine à qui appartiennent les terres sur lequel il a illégalement construit le château. Les sires de Wasigenstein en font rapidement un repaire de chevaliers-brigands, ce qui provoqua le siège, mais non la destruction de la place, en 1335. A l'extinction des Wasigenstein en 1359-1360, ce sont les Ochsenstein qui mirent la main sur le fief, malgré les protestations de l'abbaye de Wissembourg. En 1420, les Lichtenberg, une des familles les plus puissantes de la région, deviennent les possesseurs de la moitié du château. Il possède à proximité de là les châteaux de Schoeneck, Windeck et une part de Vieux Windstein. On parle dès lors du Petit-Arnsberg, sans d

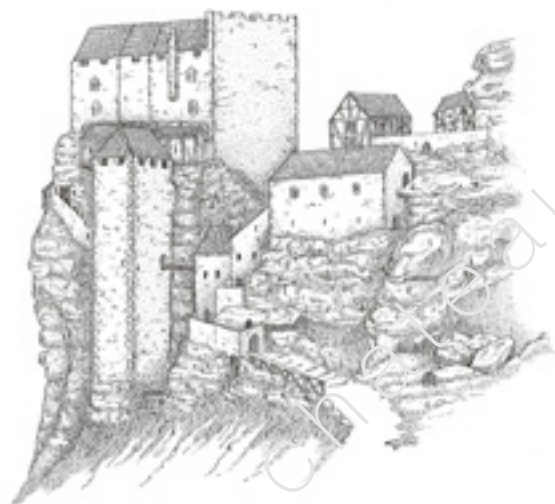
*Petit-Arnsberg au XVe siècle.  
Essai de restitution N. Mengus (d'après J.-M. Rudrauf).*
