// **SPESBOURG** (Andlau, Bas-Rhin)

Si le château de Spesbourg est cité pour la première fois en 1310, il a sans doute été construit peu après 1246 et avant 1260 par Alexandre de Dicka, nommé avoué (protecteur) de l'abbaye d'Andlau par son frère Henri, évêque de Strasbourg. En 1361, Walter de Dicka est autorisé par l'empereur Charles IV à transmettre le château aux sires d'Andlau, auxquels il est apparenté au cas où il décèderait sans héritier. Après sa mort sur le champ de bataille de Sempach (canton de Lucerne, Suisse) en 1386, - bataille qui vit la victoire de la Confédération suisse face aux Habsbourg et leurs alliés, dont de nombreux nobles alsaciens -, Spesbourg passe donc aux Andlau. En 1432, le château est pris par Etienne de Bavière, au nom de son frère l'Electeur palatin (haute dignité équivalente à la charge d'archi-sénéchal d'Empire) mais on en ignore la raison. D'importants travaux de modernisation (logis, basse-cour) sont entrepris vers 1550 par les Andlau, puis le château est progressivement abandonné. Il apparaît inhabité en 1689.

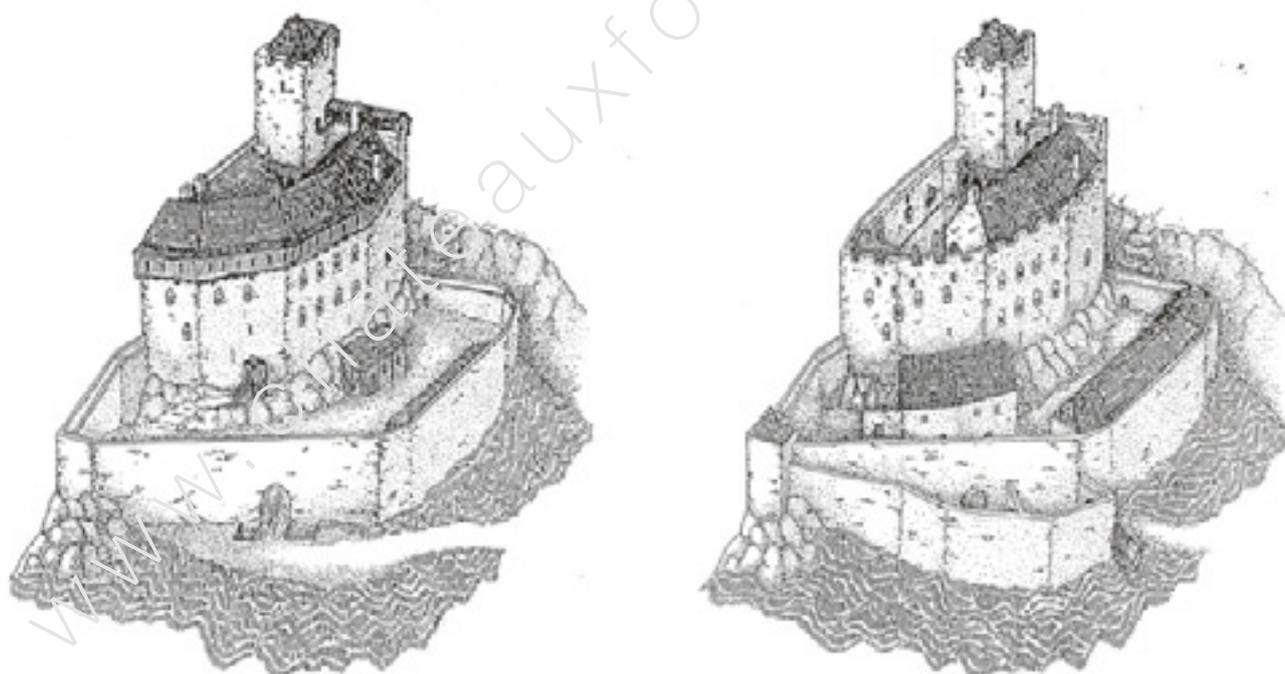
*Essais de restitution du château au XIIIe et au XVIe siècle.
Dessin N. Mengus*

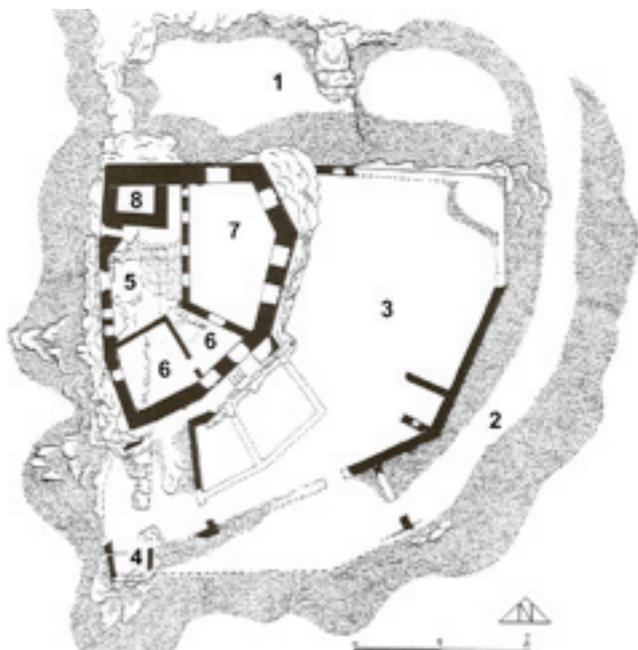
Plan N. Mengus d'après.
Th. Biller et J.-M. Rudrauf

1. Fossé étagé sur deux niveaux. Son creusement est resté inachevé à son extrémité ouest. Il est dominé par le haut-château dont les logis sont protégés par un donjon et un mur-bouclier dont le chemin de ronde était crénelé et équipé d'une galerie de hourds (galerie en bois construite en surplomb). Curieusement, une cheminée du logis a été aménagée dans son épaisseur, ainsi que deux archères, ce qui affaiblit son rôle de bouclier face au bombardement d'un éventuel assaillant.

2. Chemin d'accès entrecoupé d'au moins trois portes dont il subsiste quelques vestiges (XVe-XVIe siècle).
3. Basse-cour (1246-1260). Des bâtiments (XVe-XVIe siècle) se trouvaient le long de l'enceinte est, ainsi qu'au pied de l'entrée du haut-château. Au nord, une poterne (1246-1260) donnait sur le fossé ; il n'est pas à exclure qu'il s'agisse de l'entrée primitive de la basse-cour.

4. Emplacement d'une tour quadrangulaire (XVe-XVIe siècle).
5. Emplacement du logis ouest (1246-1260) détruit lors des transformations du XVIe siècle. La démolition de ses murs intérieurs a permis de créer une petite cour à la place de l'étroite ruelle qui, à l'origine, séparait les corps de logis. Entre le logis ouest et le donjon se trouvait un espace permettant d'accéder à des latrines situées au rez-de-chaussée et à l'étage. Sur la façade sud du donjon, des trous d'ancrage de poutres correspondent au niveau du couloir de latrines situées à l'étage. Il s'agit de la trace d'une ancienne galerie de bois qui permettait d'accéder directement aux commodités depuis le logis est. Le logis ouest semble avoir surtout renfermé des pièces à usage utilitaire, dont une cuisine.

6. Bâtiment sud (à l'origine, il s'agit de l'angle sud-ouest du logis ouest). Ses murs intérieurs nord et est sont contemporains de la démolition du logis ouest au XVIe siècle. Sa façade commune avec le logis est comprend notamment une cheminée. Le fond de cette dernière était percé de deux ouvertures superposées qui permettaient d'alimenter et d'évacuer les fumées d'un poêle aménagé au revers et chauffant l'étage du logis est.

7. Logis est (1246-1260). C'est là que se concentre la partie résidentielle du château : nombreuses fenêtres géminées, grandes cheminées, poêle, etc. Au niveau du rez-de-chaussée, un arrachement s'observe au revers du mur-bouclier. Il s'agit du début de construction de la façade ouest du bâtiment. Les constructeurs, s'étant manifestement rendus compte que l'espace intérieur ne serait pas assez vaste, ont alors décalé cette façade vers l'ouest. Datant probablement des travaux des environs de 1550, on peut noter des traces de peintures murales dans les niches des fenêtres du premier étage.

8. Donjon quadrangulaire (1246-1260) occupant l'angle nord-ouest du haut-château. A l'origine, le donjon n'était pas prévu dans la construction, car, à son emplacement, sa valeur défensive est plus symbolique qu'efficace. En fait, l'étude des murailles extérieures montre que le mur-bouclier a été érigé en premier, puis les autres murs ont été élevés depuis le côté est jusqu'à l'angle nord-ouest où les façades du logis et du donjon s'appuient sur le mur-bouclier, condamnant même une petite porte (de latrines ?) aménagée dans le bouclier. Haut de presque 25 mètres, il comprenait une geôle équipée de latrines (1er niveau), un lieu de stockage (2e niveau), la porte d'entrée (3e niveau), l'accès au chemin de ronde (4e niveau) et le chemin de ronde lui-même, seul élément défensif de cette tour.
