// WINDECK (Dambach-Neunhoffen, Bas-Rhin)

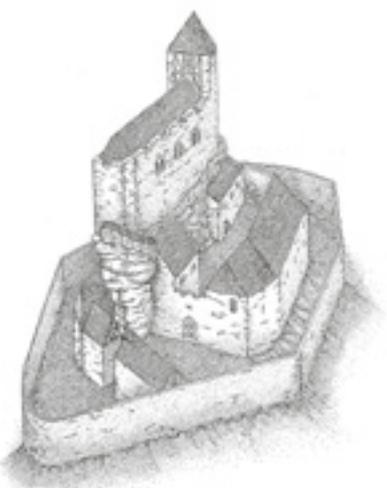
Evocation du Windeck par N. Mengus

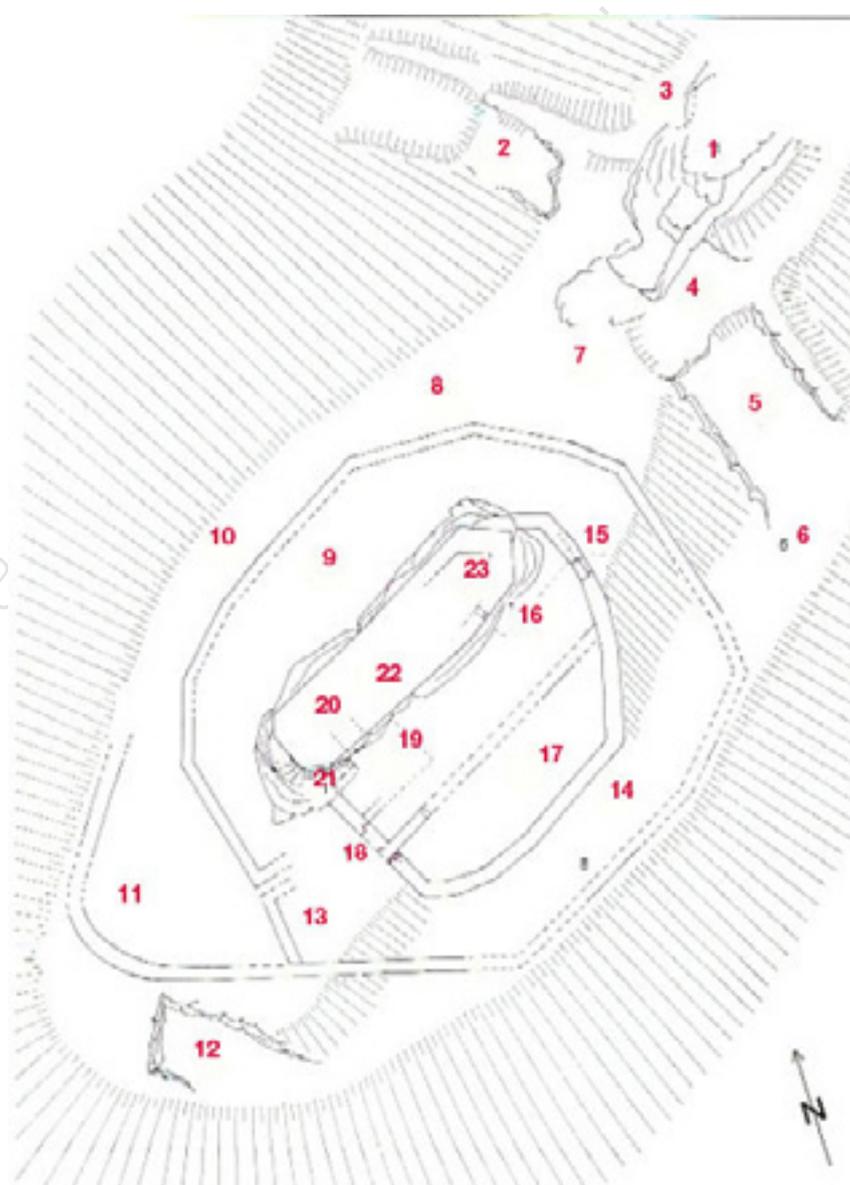
Plan de J.-M. Rudrauf et K. Trumpke, Schnitzler, M. Frey)

1. Rocher est présentant des traces d'aménagements de constructions légères en bois.
2. Fossé (largeur : 4 mètres) présentant deux paliers de creusement.

3. Etroit passage (2-3 mètres de large) menant à une petite dépression rectangulaire aménagée sous un surplomb du rocher ; elle servait peut-être à recueillir l'eau suintant du rocher.

4. Premier et deuxième paliers du fossé sud. La largeur de ce fossé atteint les 7,50 mètres.
5. Petite terrasse qui était peut-être délimitée par une palissade au niveau de la rupture de pente.

6. Espace entre les deux rochers supportant le Windeck. On y accédait probablement par un pont qui enjambait le fossé sud.
7. Mur d'enceinte du bas-château. Il ne devait guère dépasser les 2-3 mètres de haut.

8. Espace faisant penser à une basse-cour. Aucune trace de bâtiment n'y a été observée.
9. Zone apparemment dépourvue de mur d'enceinte, alors que sa présence ici serait logique. Il serait également logique d'y trouver une porte barrant l'accès à l'avant-cour et au reste du château.

10. Avant-cour.
11. Excavation au pied de l'enceinte de l'avant-cour, côté sud-ouest, dont la fonction reste inexplicite ; du fait de sa situation, elle n'a en tout cas aucune fonction défensive.

12. Passage d'1,65 mètre de large, dépourvu de trace de porte, vraisemblablement ménagé entre deux constructions.
13. Mur d'enceinte du bas-château (deuxième moitié du XIIIe siècle).

14. Porte d'accès est au bas-château (hauteur : 2,15 mètres, largeur : 1,34 mètres). Elle pouvait être verrouillée au moyen d'une poutre qui se glissait – quand la porte était ouverte – dans un canal de 2,40 mètres de long aménagé dans l'épaisseur du mur.

15. Une série d'encoches et la présence de deux attaches pour chevaux brisées suggèrent la présence d'écuries.
16. Important bâtiment d'une vingtaine de mètres de longueur. Aucun mur intérieur n'y a été décelé. C'est une construction plus tardive (XVe siècle ?) reposant sur l'enceinte du XIIIe siècle.

17. Porte d'accès ouest au bas-château. Il s'agit de l'accès principal qui, peut-être au XVe siècle, a vu sa largeur ramenée de 2,66 mètres à 1,68 mètres. La porte se composait de deux vantaux et pouvait être barricadée au moyen d'une poutre.

18. Bâtiment par lequel on accédait à l'escalier menant au haut-château.
19. Chambre creusée dans le roc (2,30 x 1,75 m, hauteur 1,70m). Elle se trouve à côté de la montée vers le logis seigneurial.

20. Escalier d'accès au logis seigneurial taillé dans le roc.
21. Logis seigneurial (deuxième moitié du XIIIe siècle).
22. Élévation de la muraille du logis se présentant comme une tour pentagonale ouverte à la gorge. Cette particularité du Windeck est un véritable substitut de donjon auquel les constructeurs ont renoncé au vu de l'exiguïté du rocher. A l'arrière de ce mur a été aménagée une citerne à filtration.
