Schoeneck

les travaux de Cun Ulmer Grün

Article initialement paru dans *l'Outre-Forêt*

Le Schoeneck : une passion de taille

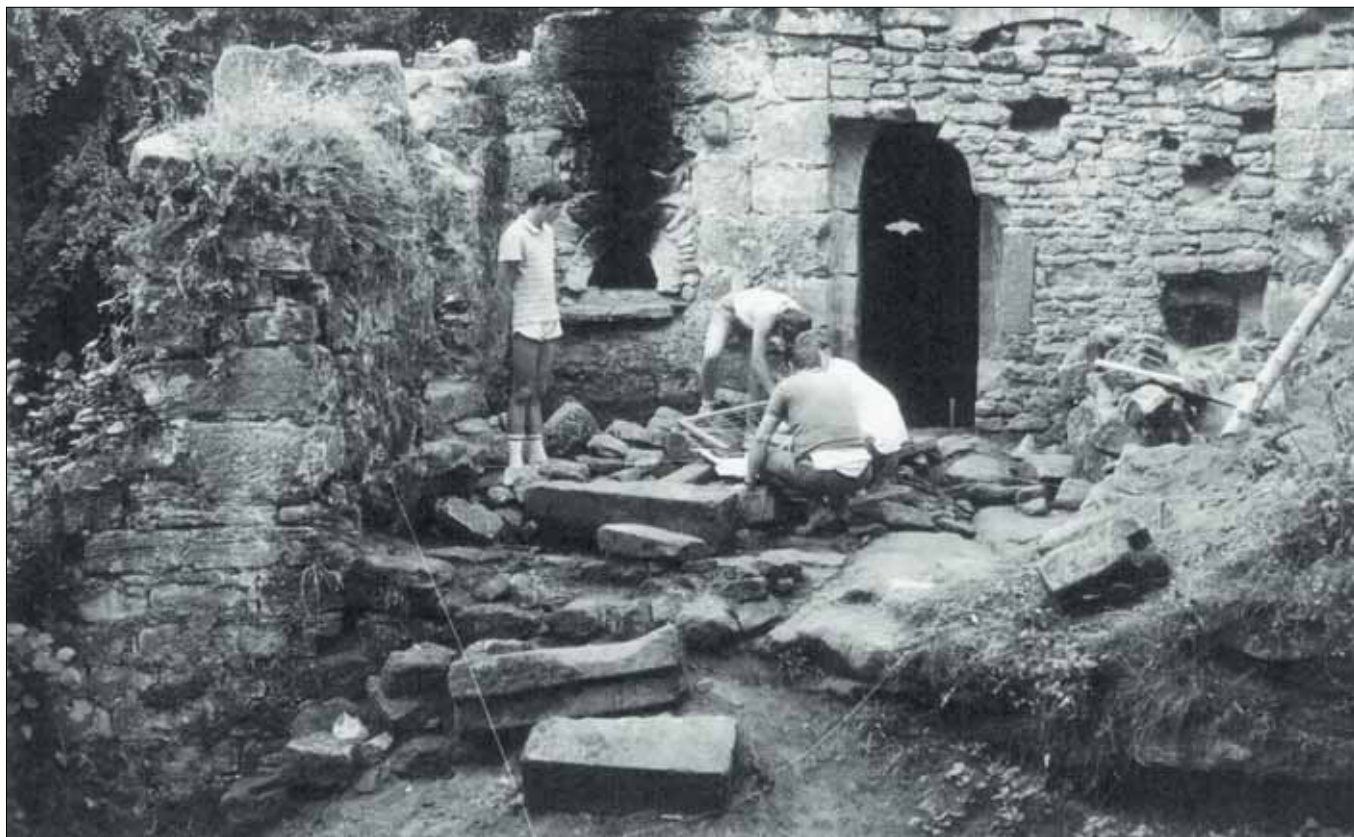
Dégagement et relevé des couches de destruction et des blocs taillés, accumulés à l'arrière du bastion d'entrée sud-est en 1985 par l'équipe de la S.N.H.A. (les photos de cette page sont de René Schellmanns)

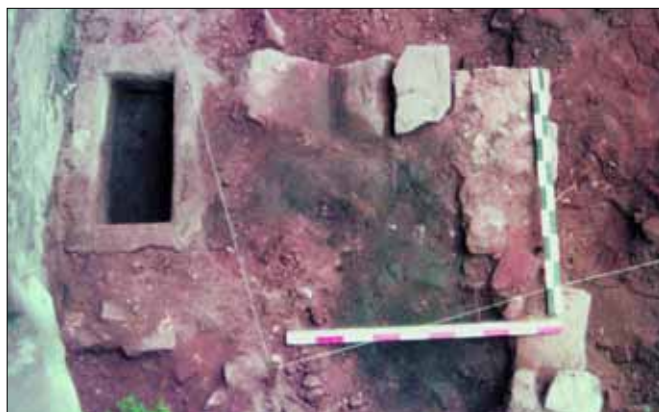
Au pied de la porte à poivrière, les fouilles ont mis au jour la table à feu de la forge ainsi qu'une petite auge en grès. Une dalle brisée de porte des stries d'aiguisage

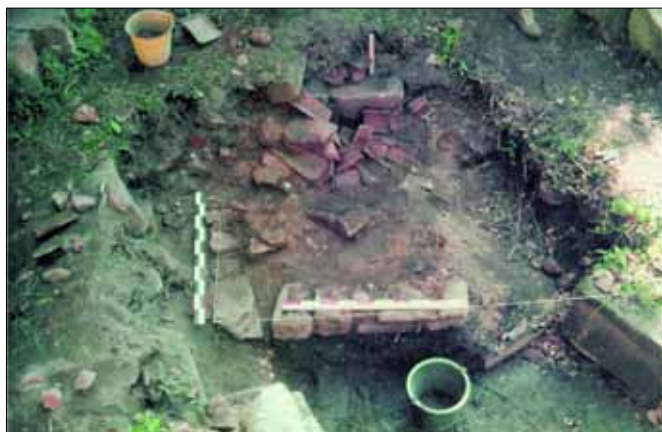
En 1985, mise au jour d'une "table à feu" dans la barbacane sud-est. On notera la sole rubéfiée et noircie et un amas de tuiles canal provenant de la chute d'une toiture

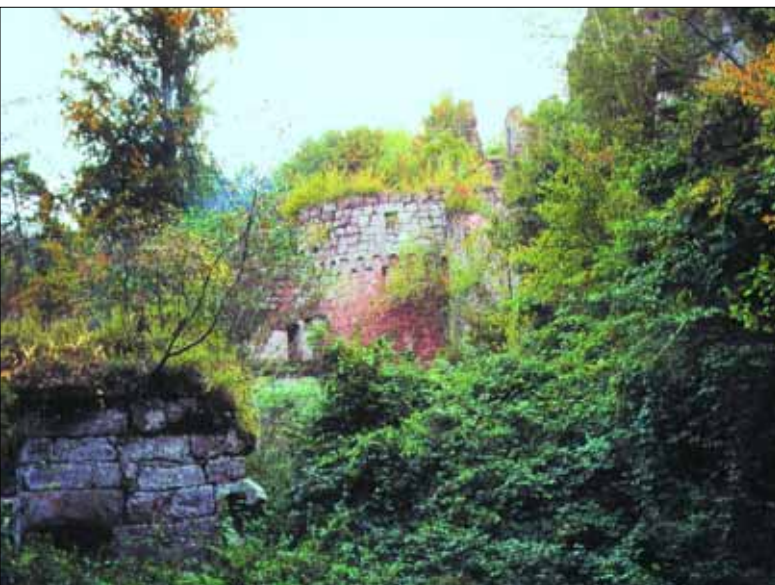
*La basse-cour Ouest et le gros bastion en 2001
(ph. Olivier Gradot)*

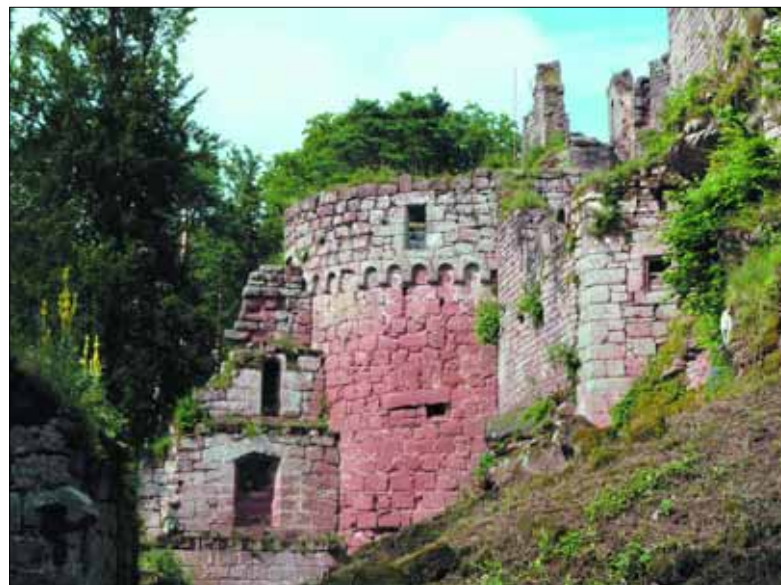
*La basse-cour Ouest et le gros bastion en 2012
(ph. Marc Schampion)*

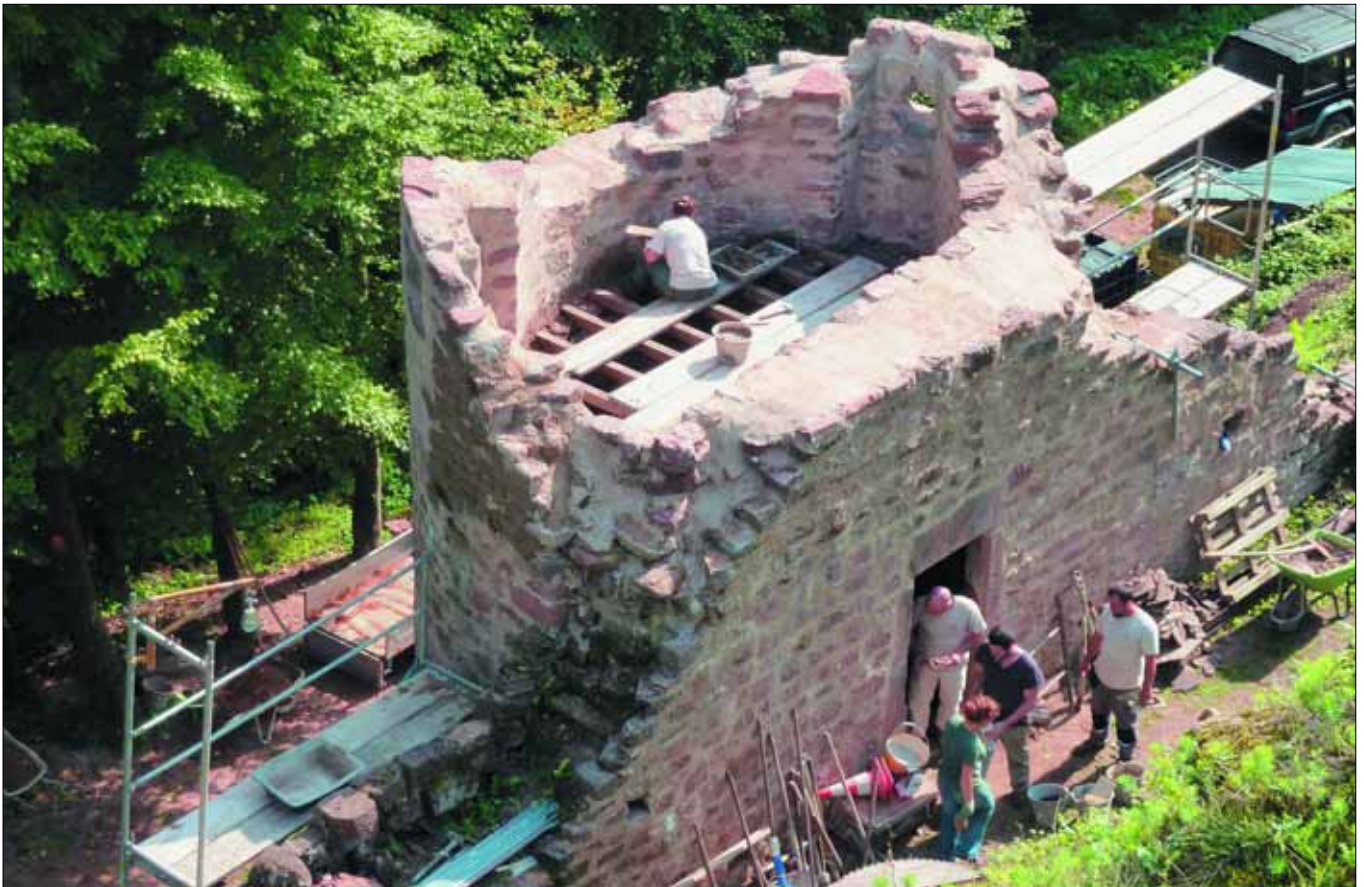
La tour semi-circulaire en 2011 (ph. Marc Schampion)

nous attaquant à la tour semi-circulaire plaquée contre le rempart Est. Jusqu'en 2003, il ne restait de visibles que la bouche à feu côté Sud et le montant droit de la porte d'accès, le reste étant éparpillé sous terre. Peu de personnes, à l'époque, remarquaient la tour, qui était assez éloignée du chemin créé par le Club Vosgien en contrebas et enfouie sous la végétation côté intérieur. Pour la rebâtir, un permis de construire a dû être déposé et ce ne fut qu'en début d'année 2012 et après beaucoup d'efforts que la tour fut enfin ouverte au public. Désormais, elle est entièrement jointoyée avec ses cinq belles bouches à feu réparties sur deux niveaux dont certaines ont été retrouvées, soit au pied de la tour, soit bien plus loin dans la pente. Avec son toit en verre, la tour est à l'abri des intempéries et le visiteur peut y admirer une exposition photos, des objets de la vie courante ou des pierres sculptées trouvées sur place. Il pourra aussi admirer le blason des Durckheim et son millésime de 1599, retaillé d'après l'original, sur le linteau de la porte. Ce dernier, en mauvais état, se trouve à la Maison de l'archéologie de Niederbronn-les-Bains. Ce chantier a mis plusieurs années avant de pouvoir être réalisé : il nous manquait des maçons, des tailleurs de pierre et des « hommes à tout faire ».

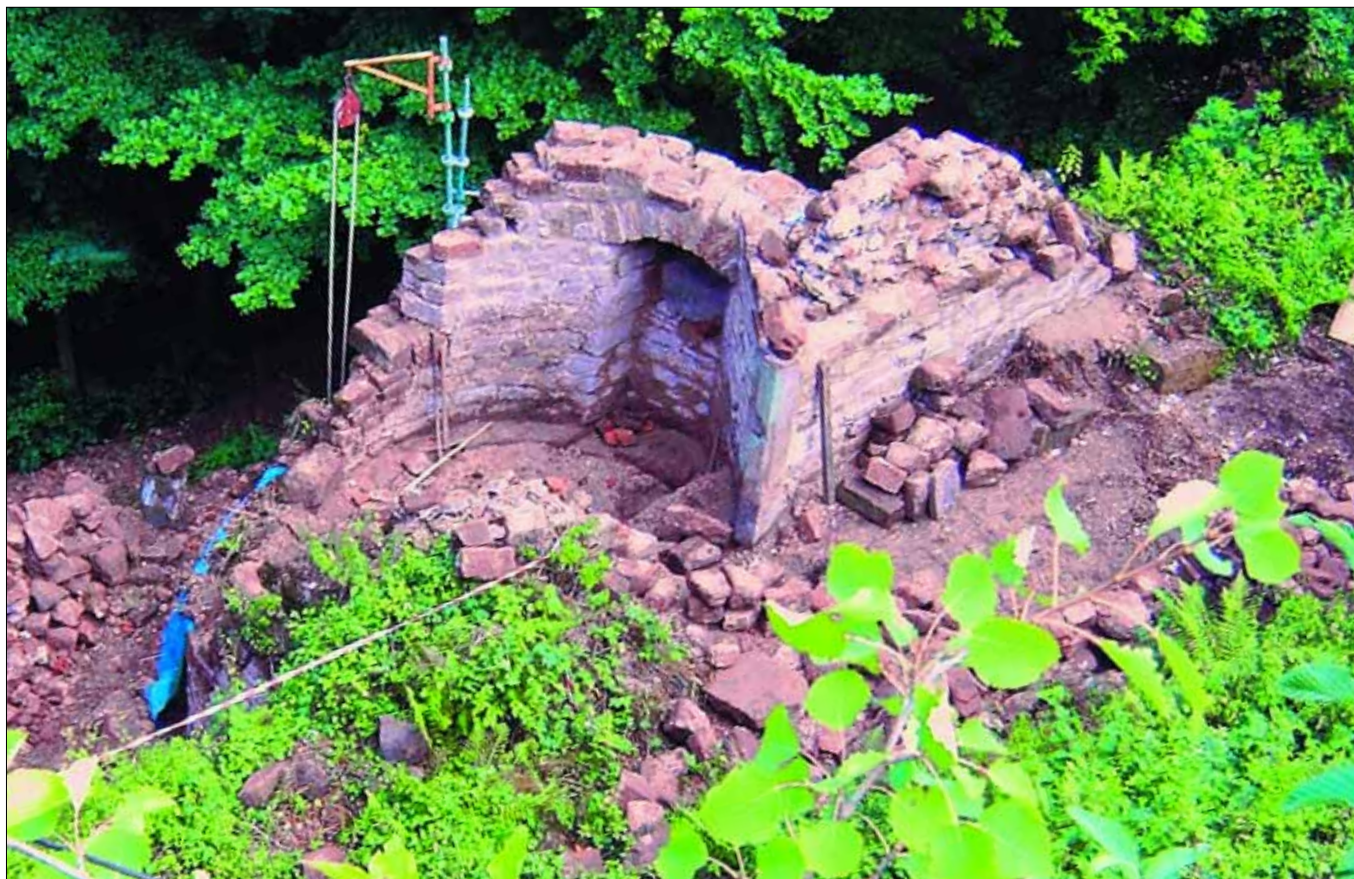
La tour semi-circulaire en 2004 (ph. Cun Ulmer Grün)

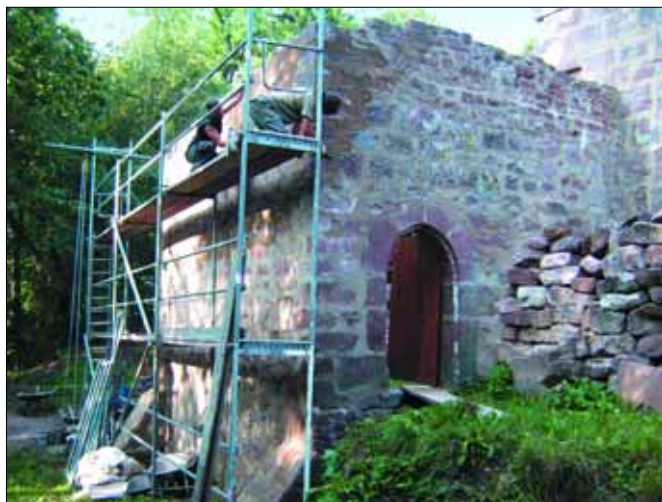
L'enceinte extérieure de la barbacane Sud-Est en 2009
(ph. Marc Schampion)

En parallèle, d'autres secteurs de la ruine furent sauvés ou mis en valeur. Une grande partie de l'enceinte de la barbacane Sud-Est a été consolidée et jointoyée. Le terrain a été mis à niveau et le pilier central recevant le pont-levis a été dégagé afin de trouver les derniers éléments de la grande porte écroulée au XIX^e siècle, mais encore intacte sur le dessin d'Imlin (1821). Lors de cette opération, le linteau de l'avant-porte piétonne a été retrouvé en trois parties entre le

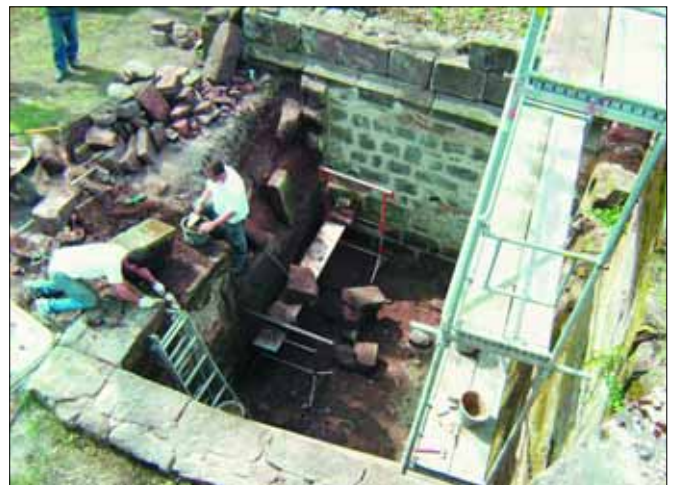
Travaux au fossé d'entrée en 2010 (ph. Marc Schampion)

En 2010, le fossé d'entrée du château taillé dans le rocher a été curé (50 cm d'eau, boue, pierres, feuilles etc.) et ses parois ont été consolidées. Sur les quatre parois du fossé, seule la paroi Ouest était encore intacte, hormis les joints. C'était en fait le mur du bastion Sud-Ouest qui a été rajouté au XVI^e siècle sur une partie du fossé. Les trois autres faces étaient creusées dans le rocher mais renforcées par endroits par des murets. Nous avons donc dû compléter les murets dans les cavités du rocher. Par contre, la paroi Sud a dû être déposée et reposée afin de repartir sur une base saine (le rocher) pour la future passerelle. Nous avons pu constater que cette paroi a été construite en pierres de réemploi. Nous y avons trouvé, entre autre, une partie d'une bouche à feu et un corbeau. Dans la foulée, une nouvelle passerelle remplaça celle de 1982, devenue trop vétuste. L'association a profité des travaux pour consolider le mur constitué de gros blocs à

l'aplomb du fossé. Ce mur incluant une bouche à feu horizontale qui risquait de verser a été entièrement déposé, puis le blocage a été purgé des racines et de sa végétation et enfin reposé à l'aide d'un échafaudage et d'un palan. Le mur perpendiculaire et encastré dans celui-ci sera consolidé ultérieurement. Les restes des murs Sud et Est du bastion Sud-Ouest ont été jointoyés des deux côtés. L'entrée du château est maintenant plus accueillante.

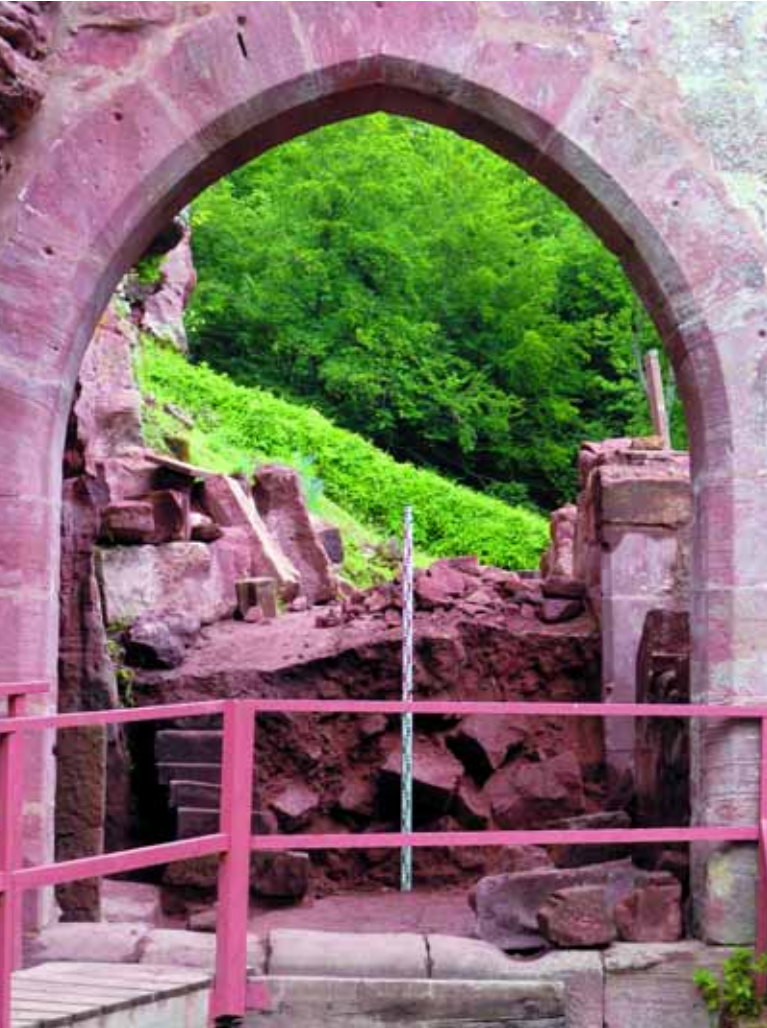
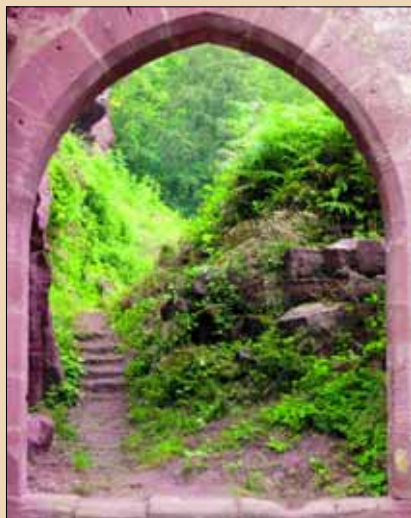
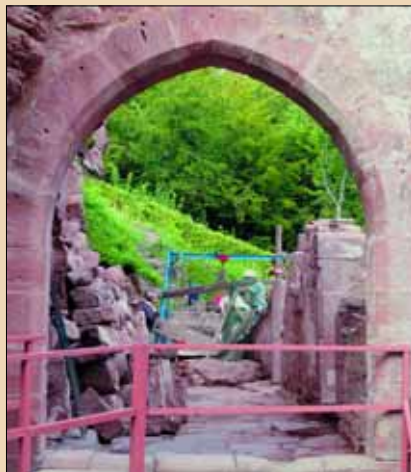
- 1) La porte en ogive et le couloir en cours de dégagement en 2012 (ph. Marc Schampion)
- 2) La même porte en 2009 (ph. Delphine Audibert)
- 3) La porte en ogive et le couloir dégagé en 2012 (ph. Marc Schampion)
- 4) Le rempart Est en 2012 (ph. Marc Schampion)

Depuis le mois de mars 2012, l'association s'est attaquée au remontage du rempart Est situé entre la porte en ogive et la tour semi-circulaire. Ceci toujours dans le cadre d'un permis de construire accordé en mars 2012. En très grande partie enfouie sous terre, cette enceinte, d'un mètre 20 d'épaisseur et d'une longueur de 30 mètres, resurgit de plusieurs mètres en hauteur et redonne au château tout son caractère défensif. Il a fallu creuser de part en part pour accéder à la partie saine du mur. Dans la partie Sud, côté extérieur près de la poterne, il a fallu descendre très bas et déposer une partie du mur pour arriver aux bonnes assises. Pour des raisons de sécurité, du côté intérieur, la butte de terre et de pierres à bosse provenant des parties supérieures du rocher Sud, a dû être arasée. Et ce ne fut pas facile, mais, grâce à l'ingéniosité d'un membre qui nous a fabriqué un portique (ou chèvre), les gros blocs, avoisinant parfois les 300 kilos, purent être déplacés et entreposés sans problème le long du rocher. De cette manière, le chantier pouvait progresser rapidement sur deux fronts. Une équipe dégagait le côté intérieur et une autre maçonait l'enceinte. Sous la terre, tout de suite après la porte en ogive, nous avons mis au

jour, encore intactes, les 8 premières marches d'un escalier, bien ouvragé, qui menaient au chemin de ronde. L'amorce des suivantes était déjà, auparavant, visible le long du mur mais cassées par les éboulis. Juste au pied de cet escalier, une porte permet d'accéder dans la première pièce dégagée. Elle possède deux ouvertures, une fenêtre accolée à la porte et la bouche à feu qui permettait de défendre l'entrée du château. A côté, une autre pièce, de plus grande dimension, a été partiellement dégagée. Elle est encore encombrée de blocs et de petites pierres qui vont finir dans le remplissage du rempart. Ce deuxième local possède une grande porte à arc en plein-cintre et une fenêtre de chaque côté qui donnent sur le couloir longeant le rocher. L'ensemble des morceaux de ces ouvertures a été retrouvé à terre. Ces dernières sont ou seront remontées à l'aide de goujons et d'une colle adaptée. Ces deux pièces ne possédaient apparemment pas d'étage supérieur. Maintenant, avec ce large couloir et ces communs dégagés, la vie au XVII^e siècle dans cette partie du château peut être plus facilement imaginée.

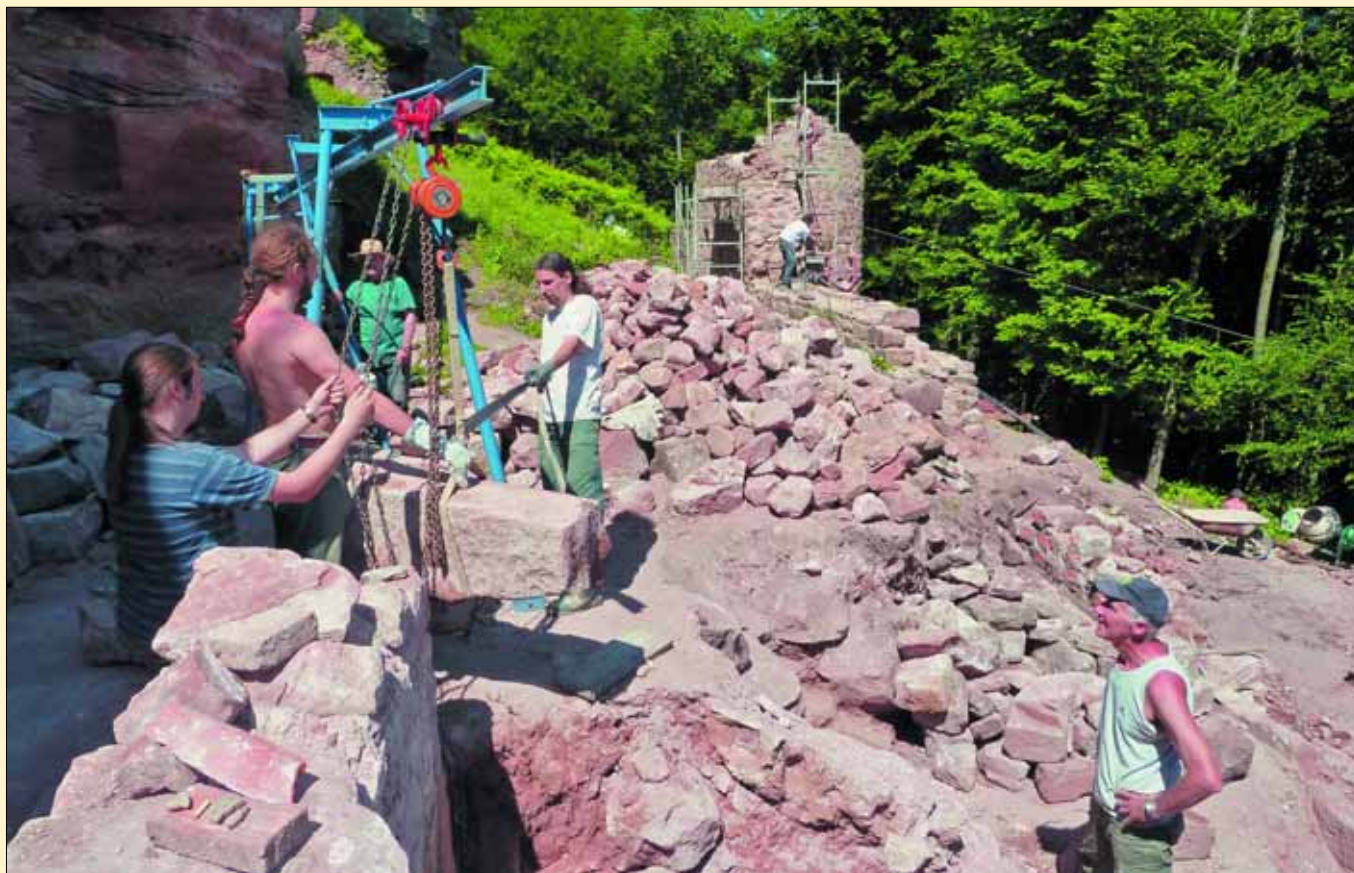
Levage d'une pierre grâce à la chèvre en 2012 (photos Marc Schampion)

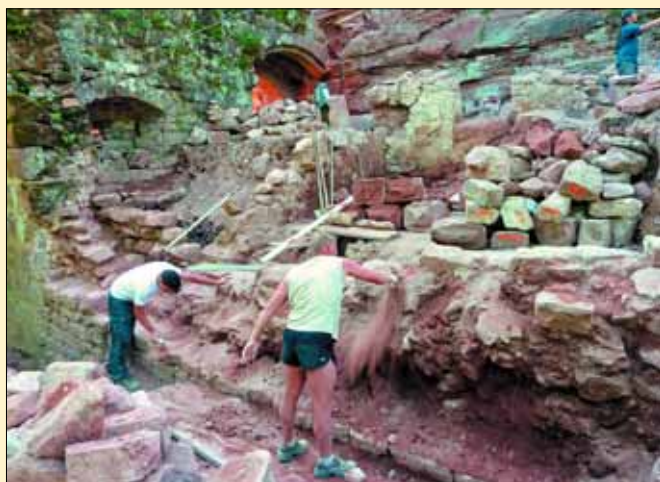
Purge du rempart Est en 2012

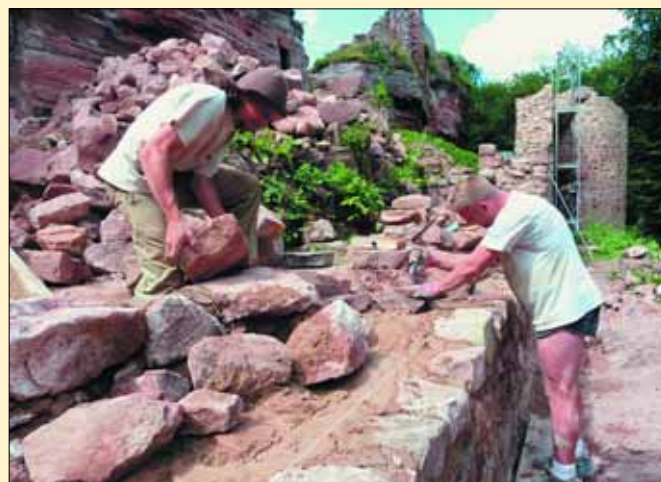
Maçonnage du rempart Est en 2012

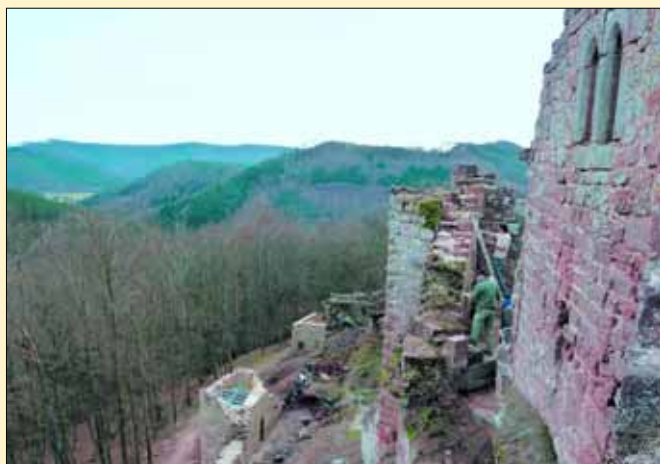
Le rocher Nord, jointoyage du mur en 2012

L'association a dû aussi intervenir dans l'urgence comme par exemple sur le rocher Nord. Un parement de mur côté intérieur versait dangereusement. Il n'aurait pas survécu à l'hiver. En deux week-ends, nous l'avons donc déposé, reposé (une soixantaine de pierres) après l'avoir relevé et photographié au préalable. Mais parfois, il est déjà trop tard comme pour le mur Nord du logis du rocher Sud. Six grosses pierres de parement se sont écroulées, suite à l'éclatement du rocher de soutènement fin octobre 2011. Nous en avons immédiatement barré l'accès pendant huit mois jusqu'à la fin des travaux. Après avoir été numérotées, les pierres ont été démontées jusqu'au niveau du rocher puis remontées. Le rocher a même dû être retailé pour accueillir la première assise.

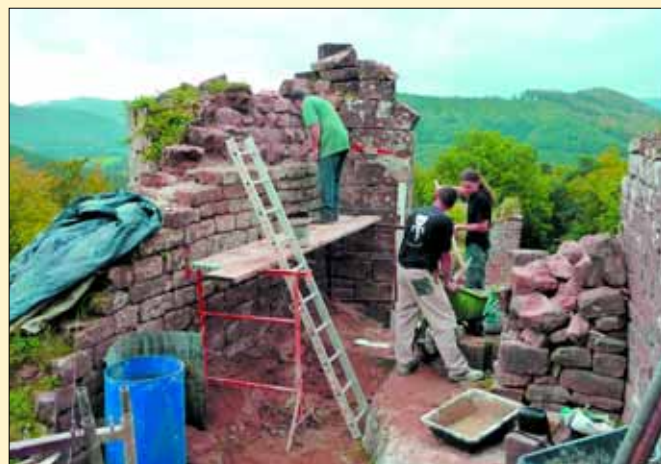
Le rocher Nord, remontage du mur en 2011

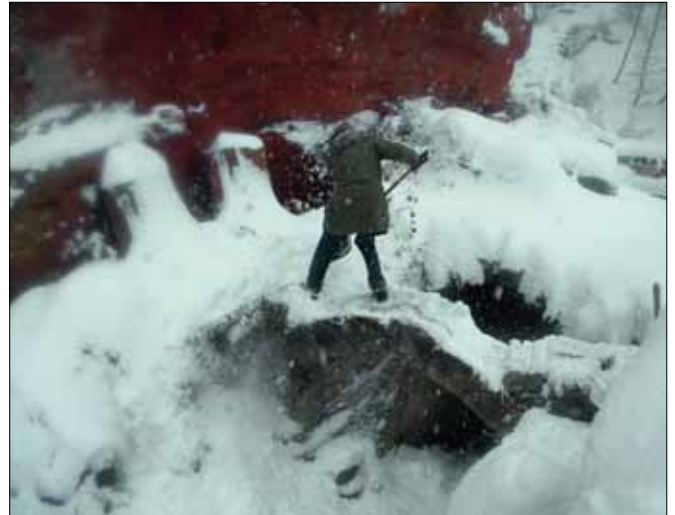
Dégagement de l'arcade qui sera déposée, consolidée et remontée en 2010 (ph. Patrick Claude)

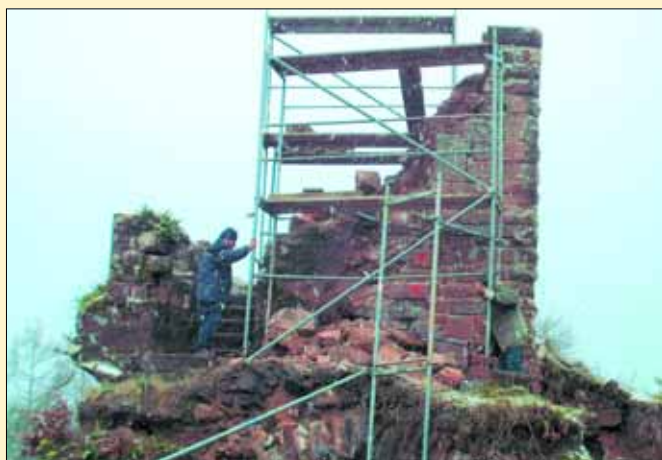
Le rocher Sud, installation de l'échafaudage sous la neige en 2011 (ph. Delphine Audibert)

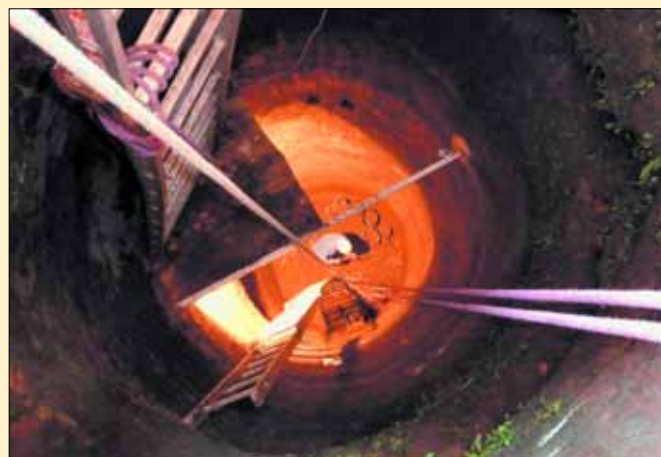
Le puits du Schoeneck en novembre 2012 (ph. Marc Schampion)

En 2012, c'est toute la basse-cour intérieure entre la porte en ogive et la tour semi-circulaire de flanquement Est qui a été accordée par le service régional de l'archéologie. Et enfin, d'août à novembre 2012, une autorisation a été donnée à notre association pour fouiller le puits qui se situe à l'aplomb de la chapelle. L'opération est suivie par René Kill, spécialiste de l'approvisionnement en eau des châteaux forts alsaciens.
