// BILSTEIN-AUBURE (Aubure, Haut-Rhin)

GPS | 48.19528,7.25278

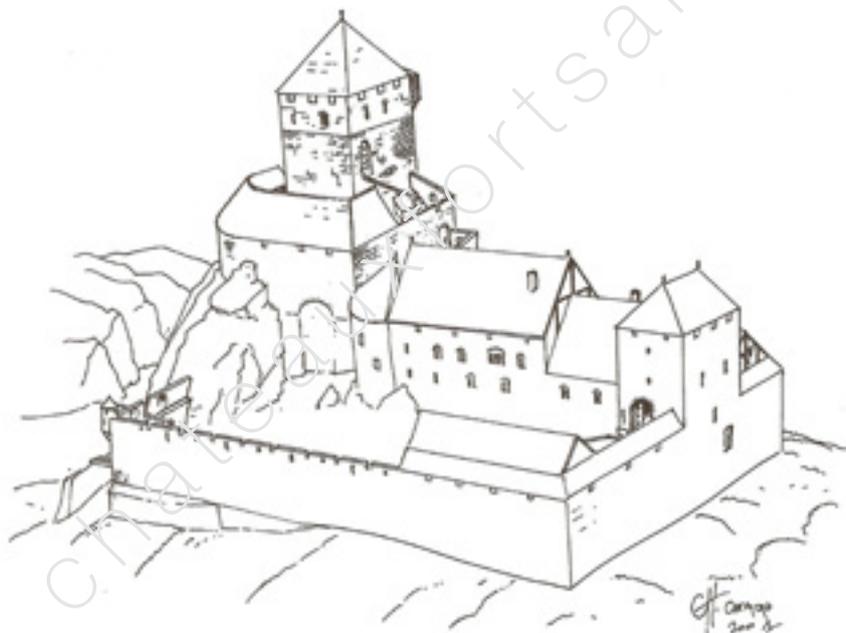
Vue idéale du Bilstein-Aubure par Christophe Carmona.

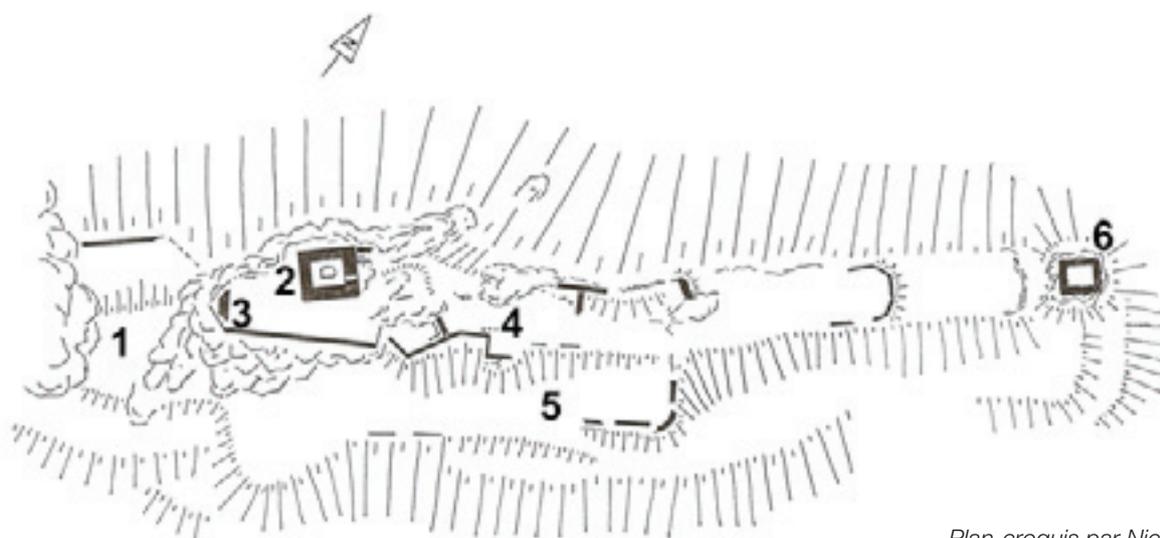
Plan-croquis par Nicolas Mengus.

1. Fossé taillé dans le roc.
2. Donjon carré en pierres à bosse. Il pourrait remonter à la fin du XIIe siècle ou au début du XIIIe siècle. Mais sa partie haute, construite dans un appareil médiocre, est une adjonction postérieure, probablement du XIVe siècle. L'utilité militaire des pierres à bosse - faire ricocher les boulets - est souvent évoquée, mais le côté esthétique semble l'emporter : le bossage donne un aspect plus résistant à la maçonnerie. Sur sa façade sud, une pierre à bosse a servi de support à une sculpture représentant une tête humaine vraisemblablement coiffée d'un bonnet de fou.

3. Mur enchemisant le donjon afin de le protéger (XIIIe siècle).
4. Vestiges de logis et de dépendances à l'arrière du donjon. Le type de maçonnerie, hétérogène, permet de dater ces constructions du XIVe ou du XVe siècle.

5. Basse-cour dont les maçonneries sont assez mal conservées.
6. Vestiges d'une tour carrée construite en pierre sèche qui pourrait dater du XIIe siècle.
