// BIRKENFELS (Ottrott, Bas-Rhin)

Birkenfels est très certainement le seul château fort alsacien dont la construction du donjon n'a pas été achevée. C'est aussi un château qui privilégie l'aspect résidentiel et non l'aspect militaire.

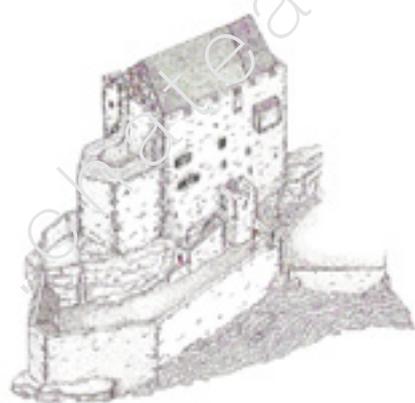
Evocation du Birkenfels au XVI^e siècle. Dessin N. Mengus

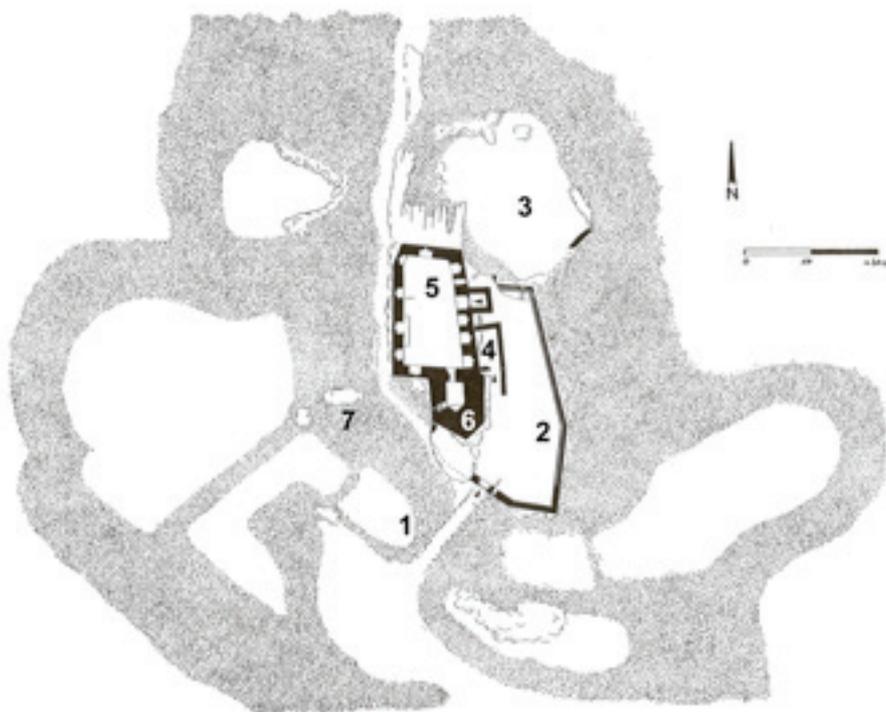
Plan- N. Mengus d'après ASAM 1977 et Th. Biller-B. Metz 1995

1. Fossé aujourd'hui comblé au niveau de la porte d'entrée du château. Celle-ci était probablement précédée par un pont dormant.
2. Basse-cour. Un bâtiment pouvait s'appuyer à l'enceinte au niveau de la fente d'éclairage visible près de l'entrée. Un chemin de ronde couronnait le mur de la basse-cour. Elle daterait de la seconde moitié du XVe siècle, voire du début du XVIe siècle.

3. Terrasse. Anciens jardins ?
4. Système d'accès au logis seigneurial. Une rampe, longeant le logis, menait à une porte suivie d'une fosse. Celle-ci était enjambée par un pont volant permettant d'accéder à une petite tour plaquée contre le logis et protégeant la porte d'entrée. Cette tourelle est datée du XVe siècle.

5. Logis seigneurial (16 m de longueur, 9m de largeur côté sud, 6,50m côté nord). Le rez-de-chaussée est dévolu à la défense comme le montrent la dizaine d'archères à niches. Les deux étages sont résidentiels ; ils sont éclairés par de larges baies à petites fenêtres multiples (orientées à l'est pour avoir un maximum de lumière) et sont équipés de latrines et de cheminées (côté ouest). La présence d'un évier posé dans une des niches d'une fenêtre – mais non en place - reste inexplicquée. Le chemin de ronde était crénelé à l'origine. Enfin, on notera, sur les façades intérieures, les blocs éclatés sous l'effet de la chaleur d'un incendie et les tentatives de restauration : notamment recrépissage et mise en place de nouvelles consoles en pierre.

6. Donjon pentagonal en pierres à bosse ; l'utilité militaire de ce type de pierres – faire ricocher les boulets – est souvent évoquée, mais le côté esthétique semble l'emporter : un aspect plus résistant à la maçonnerie. La largeur des murs du donjon atteint les 3 mètres. Il est équipé de latrines dans l'épaisseur du côté sud-ouest. Seul son rez-de-chaussée a été achevé. En effet, des pierres, qui étaient destinées à sa construction, sont encore en attente en contrebas du château, dans la partie sud-est du fossé. Le fait qu'elles soient dépourvues de trous pour pinces de levage indique qu'elles n'ont jamais été utilisées.

7. Rocher portant des encoches de débitage creusées par les tailleurs de pierre. L'exploitation des pierres provenant du creusement du fossé ne pouvait suffire à la construction d'un château. On connaît plusieurs carrières en relation avec des châteaux forts de montagne.
