// HAUT-BARR (Saverne, Bas-Rhin)

Plan par B. Haegel

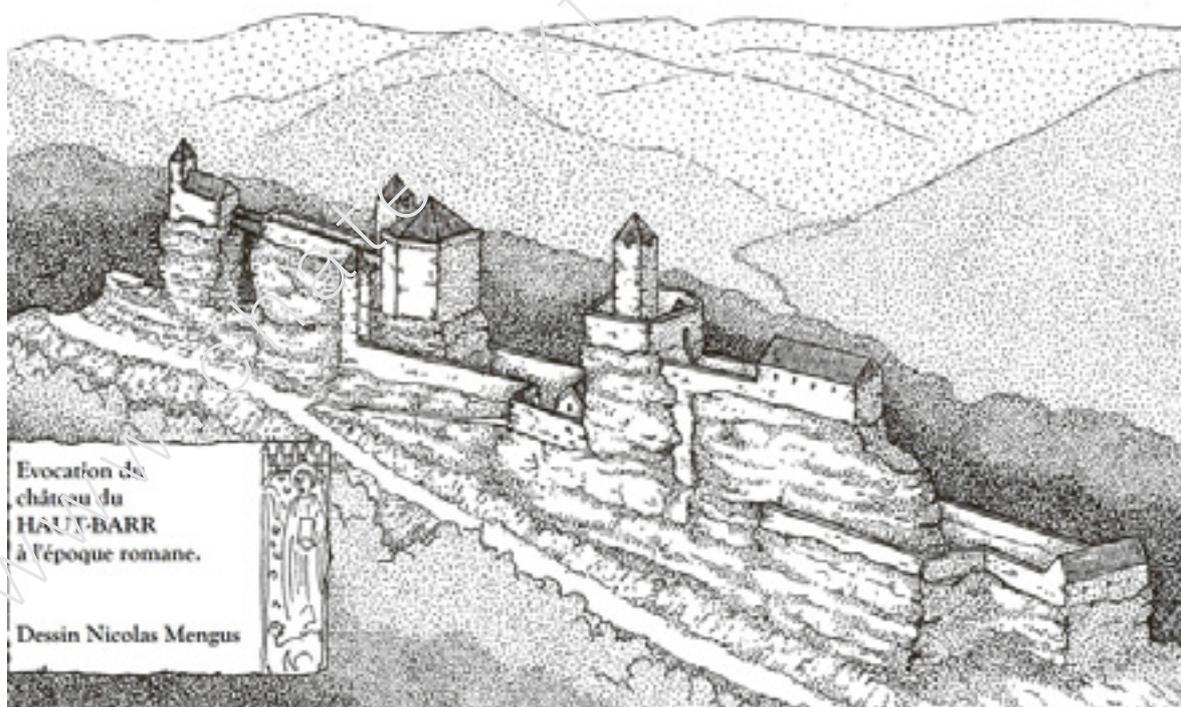
Essai de restitution du Haut-Barr au XIe siècle par N. Mengus

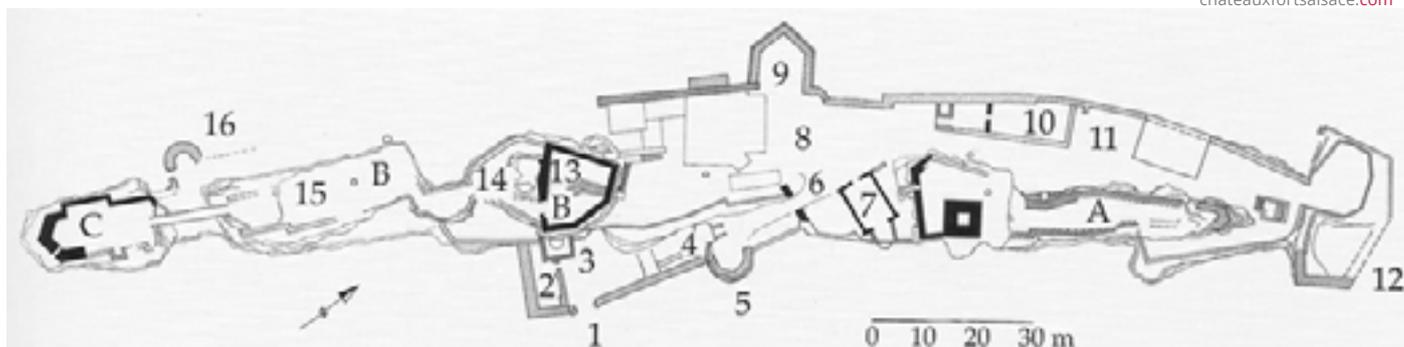
A. Rocher nord portant un donjon roman et une citerne. A l'extrémité nord se trouve le «Schnabel», un petit bastion polygonal du XVI^e siècle.

B. Rocher médian-Logis roman.

C. Rocher sud dit «Markfels». Un mur-bouclier (vers 1168), de près de 2 mètres d'épaisseur, présente une pointe face au côté de l'attaque. Le «Markfels» est relié au reste du château par un pont surnommé «le pont du diable».

- 1.** Entrée monumentale de style Renaissance (XVI^e siècle). Elle porte les armoiries de l'évêque Jean de Manderscheid (martelées à la Révolution) et deux cartels rappelant qu'il a fait moderniser la place en 1583. Cette porte, remaniée en 1586 et en 1743, était pourvue d'une herse et de deux assommoirs (ouvertures permettant de laisser tomber des projectiles sur l'assaillant pour l'assommer).

- 2.** Conciergerie (XVI^e siècle). Elle était encore couverte d'un toit en 1805 ; celui-ci a été restauré au XX^e siècle.
- 3.** Tour du puits. Sa partie basse présente des pierres à bosses des XIII^e-XIV^e siècles et sa partie haute, en blocs lisses, pourrait être plus récente. La profondeur du puits qu'elle abrite n'est pas connue. Les armoiries des Lichtenberg et de l'évêché de Strasbourg sont visibles sur la façade nord. Cette tour se trouve dans l'actuelle avant-cour qui date des environs de 1500.

- 4.** Rampe d'accès. Emplacement d'une porte à pont-levis précédée d'une fosse et flanquée d'une tour circulaire (XV^e siècle). Le mur entre cette tour et l'entrée monumentale présente des fentes de tir verticales datant du XVIII^e siècle.

- 5.** Tour circulaire (XV^e siècle) remplacée au XVIII^e siècle par une tour polygonale, véritable bastion assurant la protection de l'accès.
- 6.** Portail d'entrée (XII^e siècle) de la cour supérieure. Le niveau actuel du seuil résulte de creusements successifs du rocher, probablement pour pallier à la raideur de la rampe d'accès.

- 7.** Chapelle Saint-Nicolas (XII^e siècle). Elle a été restaurée une première fois en 1668, après la destruction du château. Le pignon et la toiture actuels ont été restaurés en 1880. On remarquera notamment le bénitier représentant une tête barbue. Le chœur, qui repose sur un soubassement roman, date probablement de l'épiscopat de Jean de Lichtenberg (1353-1365). La chapelle est intégrée dans un bâtiment d'un ou deux étages, sans doute à l'époque de l'évêque Jean de Manderscheid (1580-1592).

- 8.** Cour dans laquelle se trouvait une citerne à filtration et un bassin rectangulaire. La partie médiane de la courtine ouest (au sud de la tour d'artillerie) a été reconstruite sur des fondations du XII^e siècle. L'actuel restaurant a été construit par la ville de Saverne en 1901.

- 9.** Tour-bastion d'artillerie polygonale flanquant le nouveau logis épiscopal. L'ensemble a été érigé entre 1583 et 1586.
- 10.** Cave (1527) aménagée sur des murs romans.

- 11.** Anciennes casernes (XVIII^e siècle) remplacées par une maison de campagne en 1836 ; elle est accidentellement détruite par un incendie en 1918. A côté, l'actuelle «Villa Stuka» a été construite par l'armée allemande pendant la Seconde Guerre mondiale.

12. Entrée nord. Ce dispositif d'entrée a probablement été créé après un partage du château vers la fin du XIVe siècle, mais l'entrée pourrait avoir existé dès le XIIIe siècle. Le bastion à l'avant (XVIe-XVIIIe siècles) comprenait des casemates. Cette entrée menait à la plate-forme avec, côté ouest, un grand bastion polygonal délimitant une terrasse ; il est remis en état de défense au XVIIIe siècle.

13. Logis de plan polygonal (XIIIe siècle). L'étage noble servait d'appartement aux évêques. Au rez-de-chaussée sont visibles trois fentes d'éclairage, une quatrième ayant été transformée en latrines à canal d'écoulement oblique. Au premier étage, deux fenêtres sont séparées par un oculus circulaire ; sur la droite, on observe aussi la présence d'une cheminée.

14. Emplacement de l'ancien donjon carré. Son parement extérieur est encore visible dans la partie médiane du mur sud du logis. Son grand appareil est caractéristique de la première moitié du XIIIe siècle.

15. Une citerne était aménagée sur ce rocher, ainsi qu'une chapelle. Ancien emplacement du télégraphe Chappe.
16. Tour d'entrée ouest. Plus loin vers le nord, au pied du rocher, se voit un puits taillé dans le roc. Son creusement a été interrompu, pour des raisons techniques, à une profondeur de 25 mètres. Son comblement a débuté dès le XIIIe siècle et s'est prolongé jusqu'à la destruction du château.
