Dagsbourg (château nord) **Wahlenbourg** (ou Mittelburg, château du milieu) **Weckmund** (château sud)
Haut-Eguisheim domine la plaine alsacienne et la proche cité de Colmar qui se trouve à un important carrefour de voies de communications, tant vers la Lorraine, à l'ouest (par la vallée de la Fecht et l'importante abbaye de Munster), que vers le Brisgau (outre Rhin), à l'est, sans oublier les voies vers le nord et le sud de l'Alsace.

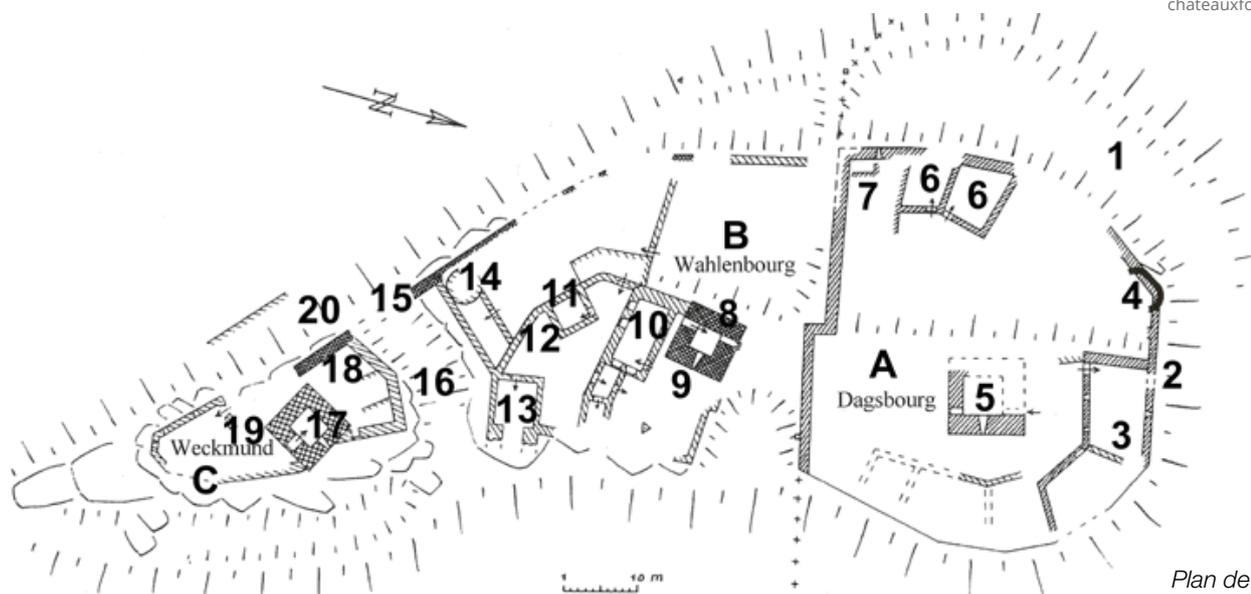
Plan de H. Zumstein

A. Dagsbourg (château nord)

1. Fossé.
2. Entrée.
3. Logis appuyés sur l'enceinte est et nord (XIIe siècle). On y voit notamment les vestiges d'une cheminée.
4. Mur courbe, en petit appareil, antérieur au XIIe siècle. Il pourrait s'agir d'une citerne.
5. Donjon (vers 1150) présentant à sa base des pierres à bosse. Seule la façade est et une partie de la façade sud sont conservées. Ce donjon est de plan carré (11 x 11 mètres) et fait 28 mètres de haut, conservant deux merlons d'origine. Située en hauteur, une porte donnait accès à une bretèche en bois.
6. Communs (XIIe siècle).
7. Mur antérieur au XIIe siècle.

B. Wahlenbourg (ou Mittelburg, château du milieu)

8. Donjon en pierres à bosse et en pierres lisses (vers 1150). De plan carré (8,50 x 8,50 mètres), il présente une hauteur actuelle de 23,50 mètres. Il est orienté pour présenter son angle nord face au Dagsbourg. On y accédait, depuis le logis attenant, par une porte située au second étage pour des raisons de sécurité ; ce niveau est équipé de latrines, d'un poêle et d'une fente d'éclairage, commodités destinées aux gardiens attachés à la surveillance des environs depuis le sommet. La tour dominait le fossé qui séparait les deux châteaux.

9. Citerne-réservoir de 4 mètres de profondeur.
10. Logis rectangulaire en petit appareil (vers 1150) modifié au XIVe siècle. Il comprend un niveau de cave aveugle et deux niveaux d'habitation.
11. Bâtiment abritant un poêle daté du XVIIIe siècle. On ignore tout de l'occupant de ce local.
12. Forge.
13. Chapelle Saint-Pancrace dont l'origine remonte au moins au XIIe siècle. C'est le seul édifice qui a été épargné par la destruction du site en 1466.
14. Tour de plan circulaire (XIIIe siècle).
15. Rochers présentant des traces de débitage.
16. Fossé séparant le château sud en deux entités : Wahlenbourg au nord et Weckmund au sud (début du XIIIe siècle).

C. Weckmund (château sud)

17. Donjon (début XIIIe siècle) entièrement construit en pierres à bosse et présentant un de ses angles face au Wahlenbourg. De plan carré (8,50 x 8,50 mètres), il est encore haut de 21 mètres. Au nord-ouest, les bossages éclatés sont la marque d'un incendie. On y pénétrait, pour des raisons de sécurité depuis le logis attenant, par une porte située au deuxième niveau, côté sud-est. Le premier niveau était voûté et n'était accessible que par une trappe aménagée dans la voûte.
18. Citerne à filtration occupant l'angle nord-ouest du château.
19. Logis (début XIIIe siècle).
20. Ancien accès au château (début XIIIe siècle).
