// HOHENBOURG (Wingen, Bas-Rhin)

ESSAI DE RESTITUTION DU CHATEAU DE LOEWENSTEIN EN 1386

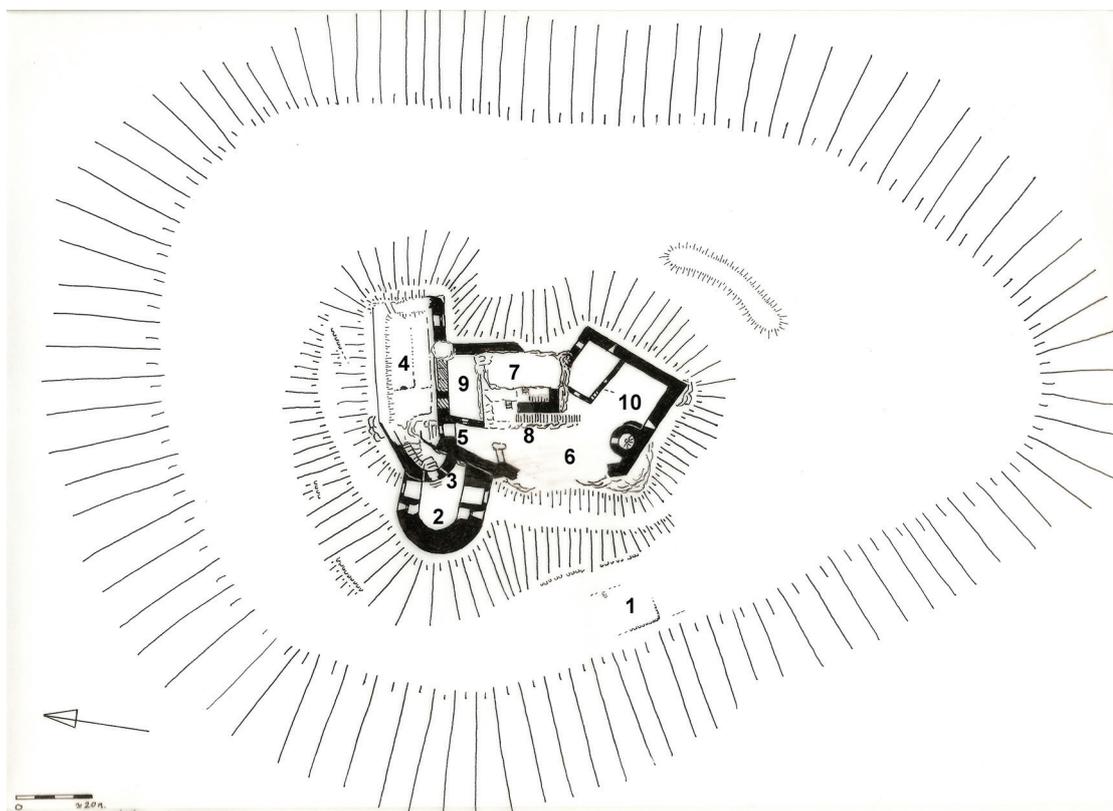
Plan-croquis du Hohenbourg par N. Mengus

1. Vestiges d'un bâtiment de la basse-cour.
2. Impressionnante barbancane d'artillerie en fer à cheval (XVI^e siècle). Elle est percée de deux portes qui étaient pourvues chacune d'un pont-levis et auxquelles ont accédait par une rampe. A proximité de la porte sud se voient les armoiries des Sickingen.

3. Petite barbancane en arc-de-cercle (XVI^e siècle) dont la porte est encadrée de deux bouches à feu.
4. Terrasse dont le sol est creusé de trous de poteaux et de rigoles. Trois attaches pour bêtes, creusées dans la paroi rocheuse, indiquent qu'il pouvait s'agir d'écuries. A l'ouest, un mur très épais est percé d'une bouche à feu (XVI^e siècle). Il pourrait s'agir des vestiges d'un bastion d'artillerie dont les murs entouraient l'écurie plus ancienne : en effet, une «écurie entre les deux portes» est citée en 1454.

5. Porte de style Renaissance (XVI^e siècle) dont l'encadrement est magnifiquement orné de décors végétaux et de personnages. Cette porte reprend un passage percé dans le mur d'enceinte du XIII^e siècle.

6. Cour haute.
7. Rocher de 17 mètres de hauteur qui supportait une tour d'habitation aujourd'hui disparue. Le mur en pierres à bosse sur sa façade côté cour date du XIII^e siècle. Une très belle vue s'offre de là-haut aux visiteurs.

8. Puits aménagé à la base du rocher. La niche qui le surmonte abritait une roue qui permettait de hisser les seaux. Elle est reliée par une petite galerie à une citerne-réservoir où l'on pouvait verser l'eau destinée à un usage courant.

9. Base rocheuse d'un haut bâtiment servant aujourd'hui de musée lapidaire. Ce logis existait déjà au XIII^e siècle et a été remanié au XVI^e siècle.
10. Bâtiments de style Renaissance construits au XVI^e siècle à l'emplacement de logis médiévaux (XIII^e siècle) dont subsistent les murs extérieurs en pierres à bosse. Une tourelle d'escalier circulaire présente un linteau millésimé 1578 et portant les armoiries des Sickingen et des Andlau. Elle a été placée là lors d'une campagne de restauration à la fin du XIX^e siècle.
