## // HUGSTEIN (Buhl et Guebwiller, Haut-Rhin)

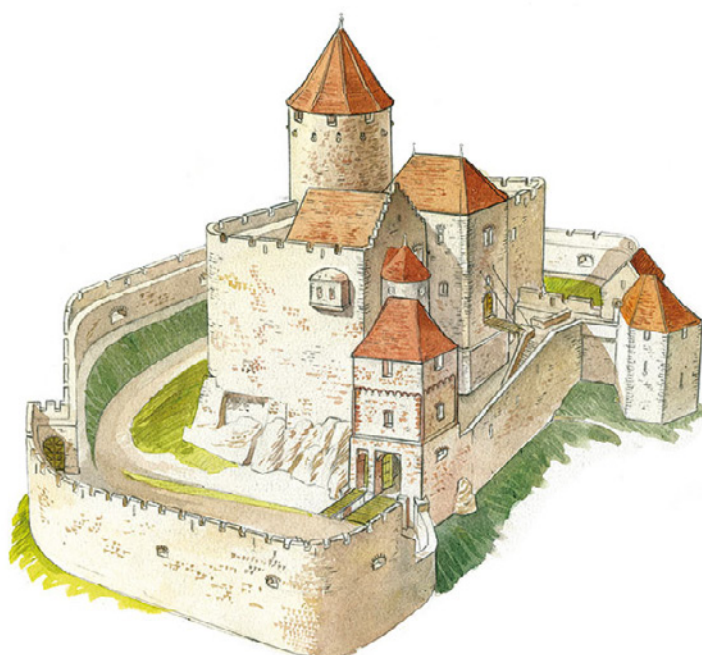
Restitution de C. Carmona.

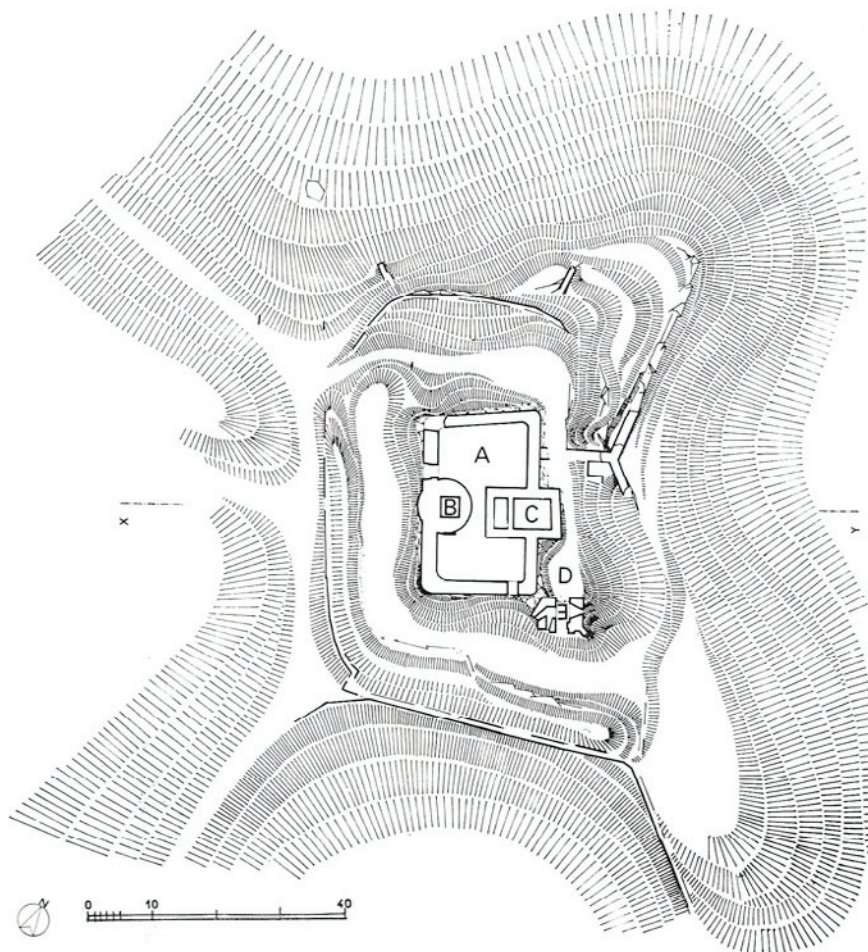
Plan de l'Inventaire Général.

- A.** Haut-château (XIII<sup>e</sup> siècle). Il se présente comme une enceinte rectangulaire (25 x 15 mètres) qui a la particularité d'avoir des angles arrondis. A l'intérieur, une cour où le donjon et le logis seigneurial se font face. L'accès à la cour devait se trouver au niveau de la brèche visible dans l'angle nord-ouest. Un logis devait aussi occuper le côté sud. En contrebas, au nord et à l'est, se trouvent les vestiges de la basse-cour du XV<sup>e</sup> siècle, bien qu'un petit tronçon puisse appartenir à la basse-cour originelle. Au nord-est, une rampe taillée dans le roc montait, depuis une possible plate-forme d'artillerie dominant la plaine, jusqu'à une porte qui menait au pied du haut-château.

- B.** Donjon (XIII<sup>e</sup> siècle). De plan circulaire, il présente l'originalité d'avoir un espace intérieur carré décentré, l'arrondi vers l'extérieur étant ainsi plus large. Son ancien parement en pierres à bosse en grès ne subsiste qu'à l'état de vestiges. Il fait encore 10 mètres de haut.

- C.** Logis (XIII<sup>e</sup> ou XIV<sup>e</sup> siècle, 1313). La chapelle devait s'y trouver.
- D.** Tour d'entrée (XV<sup>e</sup> siècle). A l'origine, l'accès se faisait par une porte cochère, toujours visible, et une porte piétonne qui, en 1862, est transformée en « archère » lors de travaux de restauration ; l'encadrement de la porte cochère indique l'existence d'un pont-levis. Le passage vers la basse-cour était autrefois voûté. Au-delà du fossé, vers l'est, se trouvait certainement une autre porte où arrivait l'ancien chemin qui reliait le château à Guebwiller.
