// MORIMONT

(Oberlag, Haut-Rhin)

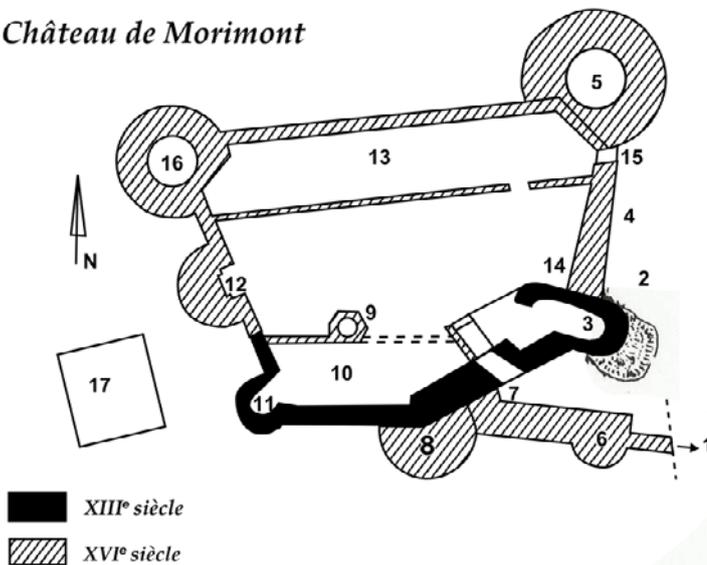
Plan de la Société d'histoire du Sundgau d'après Thomas Biller

1. Vestiges de la première porte d'accès
2. Fossé taillé au Moyen Age pour séparer le château de la colline
3. Rocher qui supporte les vestiges du donjon

4. Courtine
5. Vestiges d'une tour d'artillerie du XVIe siècle protégeant l'angle nord-est du château Est du logis, dite de Jacques Ier. La muraille de six mètres d'épaisseur est composée de deux parements de pierres taillées dont seul celui de l'intérieur est d'origine ; celui de l'extérieur résulte d'une reconstruction érigée au XIXe siècle par Quiquerez. A noter que les crénelages sont des faux, puisque la tour comptait six étages de canonnières

6. Tour d'artillerie en partie reconstruite au XIXe siècle ; un escalier, aujourd'hui condamné, permet d'accéder à l'étage inférieur occupé par une chambre de tir

7. Canonnière à redans qui défendait l'entrée du château
8. Tour de flanquement massive dans laquelle sont aménagées trois casemates
9. Tour hexagonale qui abritait l'escalier en colimaçon lequel conduisait aux étages d'un logis aujourd'hui disparu

10. Emplacement du logis aujourd'hui disparu
11. Tour en forme de fer à cheval, appelée Schlossturm, qui est datée des XIVe-XVe siècles ; elle a visiblement été érigée en même temps que le rempart qui l'encadre sur les deux côtés

12. Emplacement du puits abrité par une niche en plein cintre ménagée dans l'épaisseur de la muraille, le tout étant protégé à l'extérieur par une demi-tour massive. Le puits a été réalisé avant 1559 par le puisatier Gorg Beyer qui avait également réalisé ceux de Landskron, Ferrette, Belfort et Haut-Koenigsbourg.

13. Au-delà du pan de mur percé de grandes fenêtres renaissance, se trouvait le logis seigneurial édifié vers 1552-1553. Il occupait tout l'espace délimité par les grandes tours d'artillerie (16) et (5). Quelques bases de mur de refend et un départ d'escalier en colimaçon en laissent deviner l'agencement intérieur. Sous la totalité du logis Renaissance, est aménagée une immense cave voûtée, aujourd'hui inaccessible. On peut encore l'apercevoir à travers les grilles de l'accès pentu situé à l'extrémité Est du logis, ou de celle de la poterne (15) donnant dans le fossé. Ses dimensions la rendent unique en Alsace : elle a une longueur de 51 mètres, une largeur moyenne de 7,50 mètres et une hauteur sous voûte de 3,60 mètres. Les jours d'ouverture, on peut se rendre à l'extrémité ouest, d'où est visible l'intérieur de la tour d'artillerie (16), avec une voûte en calotte surmontant deux étages de chambres de tir.

14. Emplacement présumé des écuries au XVIe siècle
15. Poterne donnant accès par l'extérieur à la cave voûtée
16. Tour d'artillerie de l'angle Nord-Est, comprenant à l'intérieur, visibles depuis la cave, une voûte en calotte surmontant deux étages de chambres de tir ; les canonnières horizontales de cette tour sont visibles de l'extérieur.

17. Vestiges d'un petit édifice quadrangulaire qui était édifié sur une butte rocheuse. Le bel appareillage régulier des bases de murs fait penser à une construction des XIIe-XIIIe siècles ; peut-être les vestiges du « château-bas » mentionné en 1361 ; il a dû être arasé lors des reconstructions du XVIe siècle, pour faciliter le tir par les canonnières des tours d'artillerie
