## // NIDECK (Oberhaslach, Bas-Rhin)

Les châteaux du Nideck dominent la falaise du cirque du Nideck et l'impressionnante cascade qui en jaillit. Le château du haut (appelé aussi Haut- ou Grand-Nideck) est érigé vers 1200, celui du bas (appelé aussi Bas-Nideck) l'est vers le milieu du XIIIe siècle, ce qui correspondrait à la première mention du Nideck en 1262.

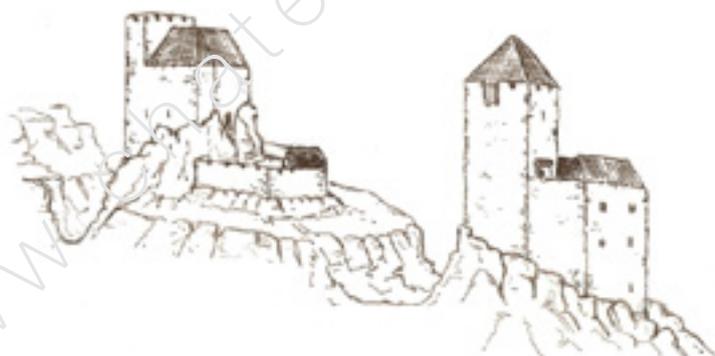
Essai de restitution des châteaux au XIIIe siècle. Croquis de N. Mengus

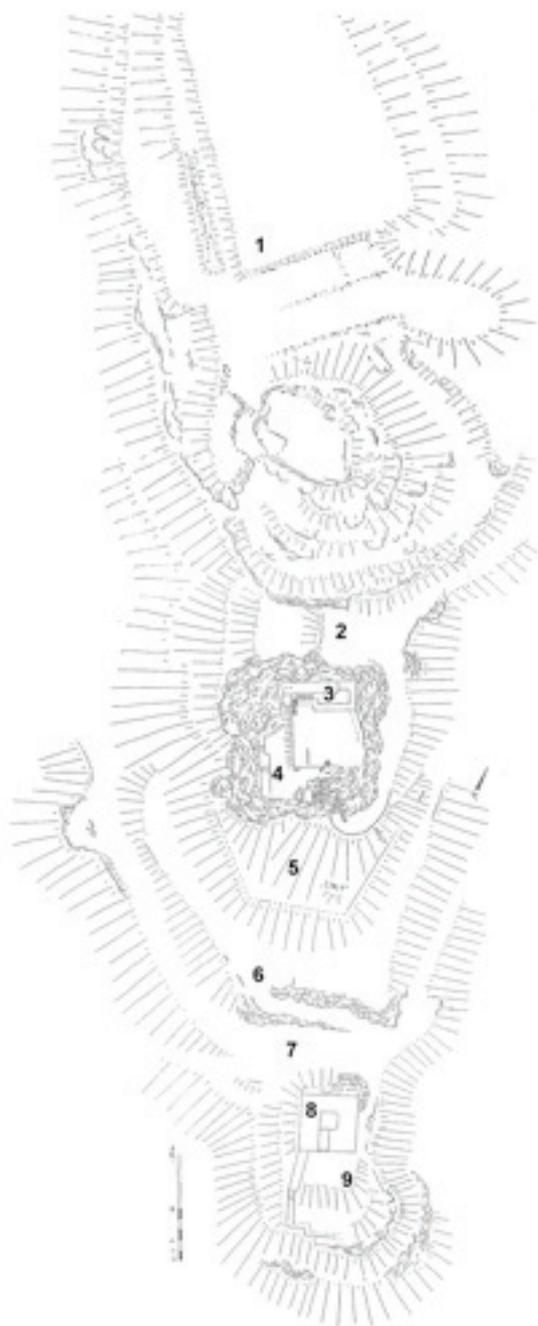
1. Pierriers (amas de pierres provenant de l'éboulement d'un mur ou d'un muret.) pouvant se rattacher aux sièges du XVe siècle.
2. Profond fossé réutilisant une faille naturelle.

3. Mur-bouclier (ou donjon?) en pierres à bosse (vers 1200) faisant face à l'attaque ; il a été renforcé par la suite par un placage. Son actuel sommet est accessible – avec prudence – par un escalier moderne.

4. Mur d'enceinte ouest percé de deux fentes d'éclairage (vers 1200 ou plus tardivement au cours du XIIIe siècle ?). Il correspond probablement à un niveau de caves d'un logis.

5. Basse-cour (XIIIe siècle). Son accès devait se situer du côté est. La structure circulaire au pied du rocher principal date de l'aménagement de l'accès au XIXe-XXe siècles.

6. Extension de la basse-cour, flanquée d'une tour semi-circulaire dont il ne reste que la base (probablement au XVe siècle). Celle-ci protégeait peut-être l'ancien portail d'entrée.

7. Fossé séparant les deux châteaux.
8. Donjon carré (XIIIe siècle, probablement vers 1262). L'accès actuel est un percement du XIXe siècle. Il est surmonté d'une plaque rappelant la légende des géants de Nideck d'Adalbert von Chamisso. L'entrée originelle, côté sud, était accessible par une galerie depuis le logis attenant. Une autre porte donnait accès à des latrines. Au quatrième étage – qui correspond à une surélévation de la tour (au XIIIe siècle ?) –, une porte donnait sur des hourds (galerie extérieure en bois) faisant face au château supérieur.

9. Logis (XIIIe siècle, probablement vers 1262) dont il ne subsiste en élévation que la façade ouest. La partie sud de cette façade (datant peut-être encore du XIIIe siècle) et les autres murs ont été élevés au cours du Moyen Age et correspondent à des agrandissements successifs du logis.
