// ORTENBERG ou ORTENBOURG & RAMSTEIN (Scherwiller, Bas-Rhin)

Plan Ortenberg

Plan de Ramstein

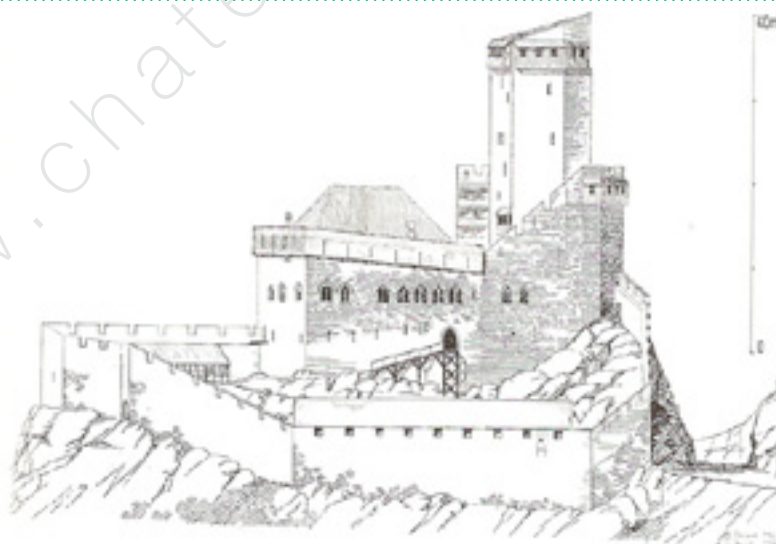
Reconstitution de Ortenberg par Th. Biller d'après B. Ehardt.

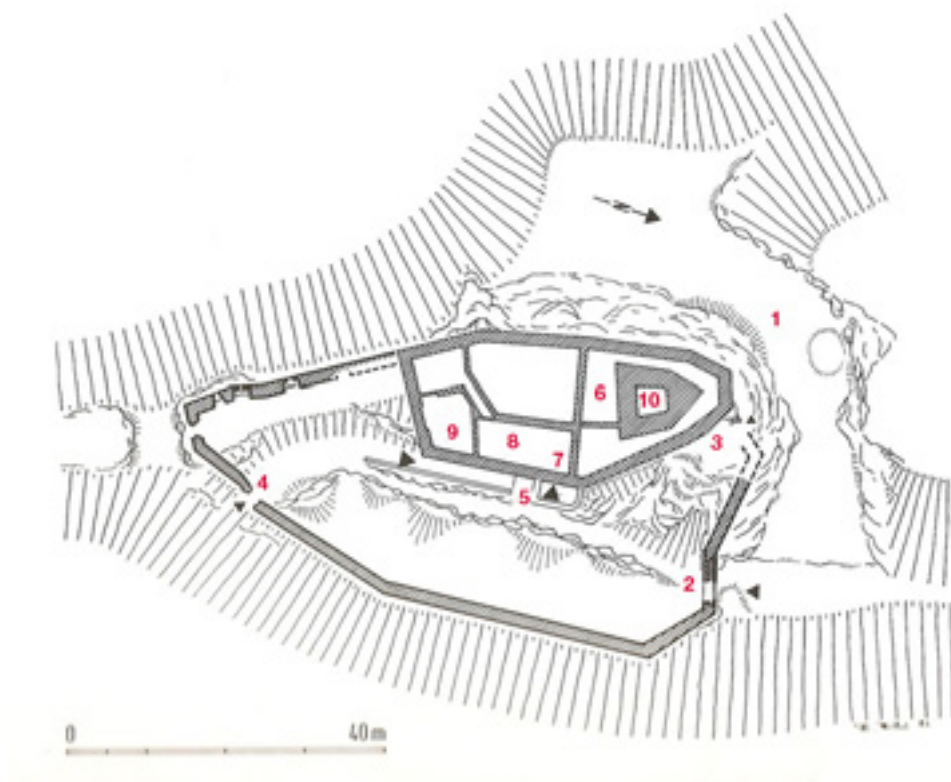
Plan Ortenberg par Th. Biller d'après B. Ebhardt.

1. Profond fossé en arc de cercle.
2. à 4. Basse-cour. Sa porte d'entrée ogivale est surmontée d'une archère cruciforme (2). Une poterne était aménagée au pied du donjon et de sa chemise (haut mur construit à l'avant du donjon) (3) et un deuxième accès se trouvait au sud-est de la basse-cour (4).

5. Avant-corps, protégeant l'entrée du logis seigneurial, auquel on accédait par une longue rampe en escalier longeant la base du haut-château (première moitié du XVe siècle).

- 6-9. Logis seigneurial (XIIIe siècle) placé en enfilade du donjon. Il en est séparé par un mur transversal et un espace occupé par une citerne creusée dans le rocher (6). La porte d'entrée se trouve à l'est (7). Le niveau inférieur du logis était subdivisé par des murs maçonnés, alors que ce sont des cloisons en bois qui séparaient les pièces à l'étage. A l'est se trouvait probablement une salle d'apparat marquée par la présence de cinq fenêtres géminées (fenêtres groupées par deux sans être directement en contact) surmontées d'un oculus (petite baie ronde) et dont la niche intérieure est à banquettes (8). L'association d'un évier – parfois confondu avec un urinoir – et une cheminée indique la présence d'une cuisine (9). Au sommet du mur d'enceinte, se reconnaît le chemin de ronde dont le crénelage a été muré ultérieurement.

10. Donjon pentagonal (XIIIe siècle). D'une trentaine de haut, il présente son éperon vers le côté exposé à une attaque. Il est enveloppé d'un mur en pans coupés haut de 18 m. Des planchers subdivisaient l'espace entre ce mur et le donjon en cinq étages. Les trois premiers niveaux sont percés de grandes archères, le quatrième de portes permettant d'accéder à des hourds (galerie de bois construite en surplomb destinée notamment à la défense de la base des murs.) et le dernier comprenait un chemin de ronde crénelé.

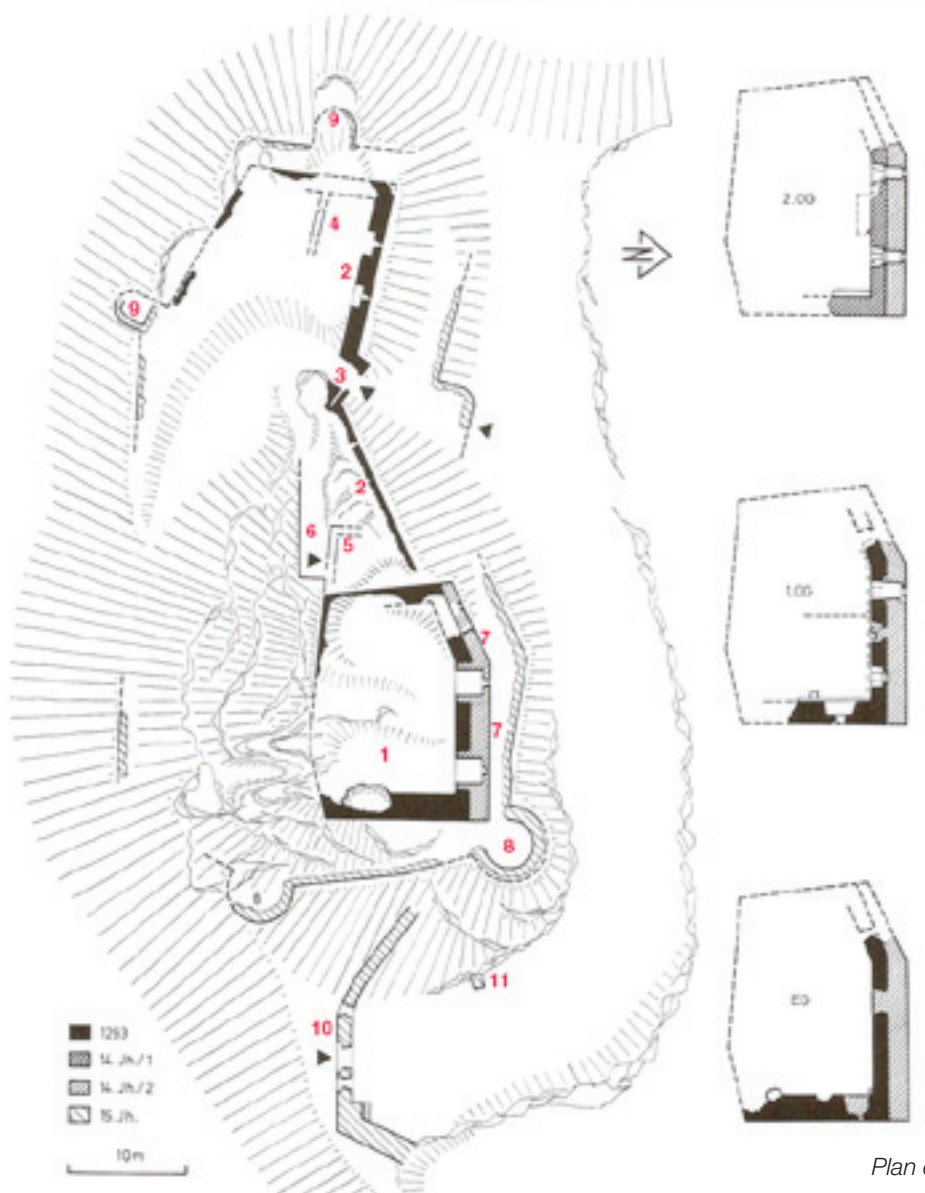
Plan du Ramstein par Th. Biller d'après B. Ehardt.

- 1. & 7.** Tour d'habitation de plan polygonal (1). Seules la face nord et une partie de la face est sont conservées. Ce bâtiment a manifestement été surhaussé, probablement vers le milieu du XIVe siècle. La façade nord a été renforcée par un placage (7) dans la seconde moitié du XIVe siècle.

- 2.** Mur d'enceinte de la basse-cour percé d'archères (XIIIe siècle).
- 3.** Portail d'entrée (XIIIe siècle). A partir du XVe siècle, il était précédé d'une nouvelle porte appartenant aux nouvelles fortifications qui comprennent les tours de flanquement (8-9).

- 4.** Emplacement d'un bâtiment.
- 5. -6.** Avant-corps (5) construit au pied de la tour d'habitation. On y accédait par une rampe (6).
- 8-9.** Tours de flanquement circulaires (XVe siècle). Celles du côté est (8) sont de plus grande taille que celles situées côté ouest (9).

- 10.** Porte d'entrée (XVe siècle).
- 11.** Support possible à un escalier permettant un accès direct à l'enceinte du XVe siècle sise au pied de la tour d'habitation.
