// WANGENBOURG (Wangenbourg-Engenthal, Bas-Rhin)

Le château de Wangenbourg est mentionné dès 1295 et, d'après l'architecture encore visible, sa construction se place dans le troisième quart du XIIIe. Il a été érigé par les sires de Wangen au cœur d'un immense domaine appartenant depuis le IXe siècle à l'abbaye d'Andlau, non loin d'une importante route qui passait par Obersteigen et Dabo. De ce fait, tant pour légaliser la construction que pour se mettre sous la protection du seigneur des lieux, ils reprennent le château en fief de l'abbaye par l'intermédiaire des avoués (protecteurs) de cette dernière, les nobles de Dicka. En 1357, deux branches de la famille des Wangen se partagent le Wangenbourg. Après l'extinction des Dicka en 1386, les Wangen tiennent le fief directement de l'abbaye. En 1518, le château est en très mauvais état, faute de moyens pour l'entretenir. Jusqu'en 1523, l'évêque de Strasbourg, à qui Etienne de Wangen avait engagé sa part de la place, lance des travaux de restauration cofinancés par l'évêché et les Wangen. Les sires de Wangen effectuent d'importants travaux de reconstruction des logis à partir de 1535, travaux qui vont les conduire à des litiges d'ordre

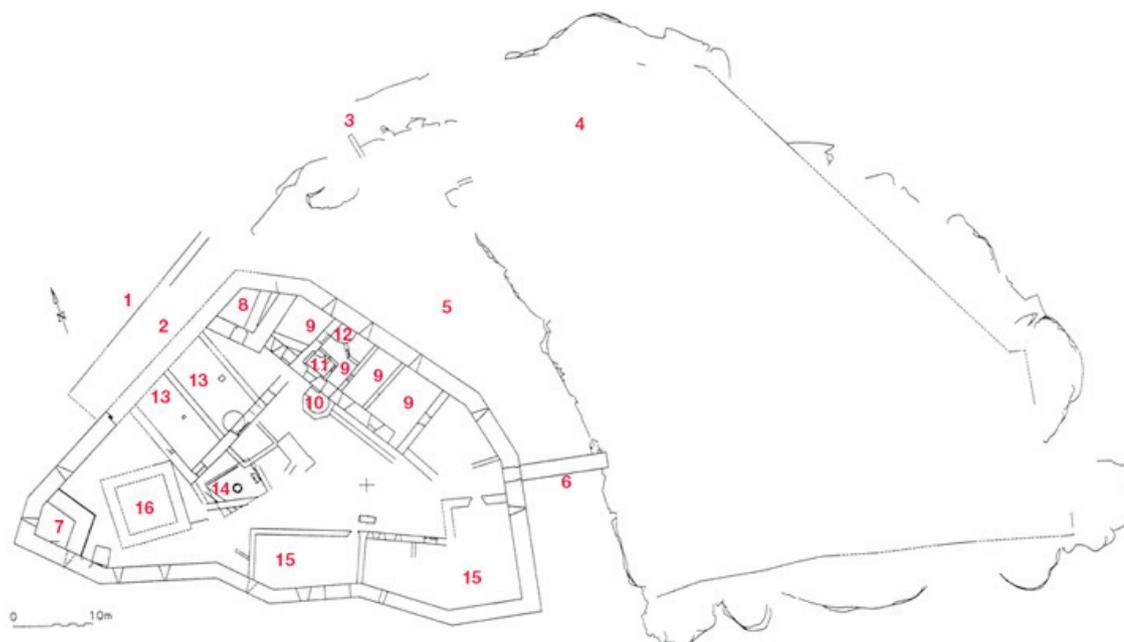
Plan par B. Haegel

1. Fossé ouest.
2. Rampe d'accès (XVIIe siècle). L'accès original, côté est, est muré à cette époque.
3. Entrée du château. Au XVIe siècle, on accédait à la basse-cour par trois portes successives ; le logement du portier se trouvait au-dessus de la troisième porte.

4. Basse-cour dont il subsiste quelques vestiges de l'enceinte qui fait l'objet de restaurations en 1518 ; une grange y est bâtie en 1523. Côté sud, un écoulement signale la probable présence d'une étable ou d'une écurie.

5. Fossé séparant la basse-cour de l'habitat seigneurial.
6. Pont en bois menant à l'entrée du château principal.
7. Donjon pentagonal (24 mètres de haut) construit fin XIIIe-début XIVe siècle à l'angle sud-ouest du château du XIIIe siècle. L'accès original se faisait par une porte située au troisième étage, sur la façade nord. On y accédait probablement depuis le chemin de ronde attenant. A ce même étage, face à l'entrée, se trouve un couloir qui menait autrefois à des latrines. Cette tour a aussi la particularité de présenter des archères cruciformes aux deuxième et troisième étages.

8. Tour nord dite «de la Chapelle». Construite fin XIIIe-début XIVe siècle, elle s'appuie sur l'enceinte préexistante. Bien moins haute que le donjon, elle était encore couverte d'un toit au XVIe siècle.

9. Logis Renaissance, dit de Georges de Wangen, dont la façade sur cour est flanquée des vestiges d'une tourelle d'escalier. Equipé d'une cheminée portant les armoiries des sires de Wangen-Geroldseck et des Hüffel, ce logis abrite encore les vestiges d'étuves et d'une cuisine (XVIe siècle).

10. Tourelle d'escalier menant aux deux étages du logis (XVIe siècle).
11. Etuves (l'équivalent du sauna actuel). Aménagement du XVIe siècle.
12. Four de cuisine.

13. Grand logis gothique.
14. Citerne à filtration.
15. Logis dit de Hartmann de Wangen (XVIe siècle). L'entrée est précédée d'une fosse qui pouvait être fermée par des voltes en bois, mais dont la destination exacte n'est pas connue. Le logis n'avait qu'un étage, mais comprenait lui aussi des bains. La grande fenêtre visible sur la façade sud est le fruit de la restauration malheureuse d'une brèche ; il ne s'agit donc ni d'une porte, ni d'une chapelle. Sur la façade intérieure est, des blocs éclatés témoignent d'une destruction par incendie (vers 1545).

16. Tour d'habitation antérieure au château érigé après 1250.
