// **WINECK** (Katzenthal, Haut-Rhin)

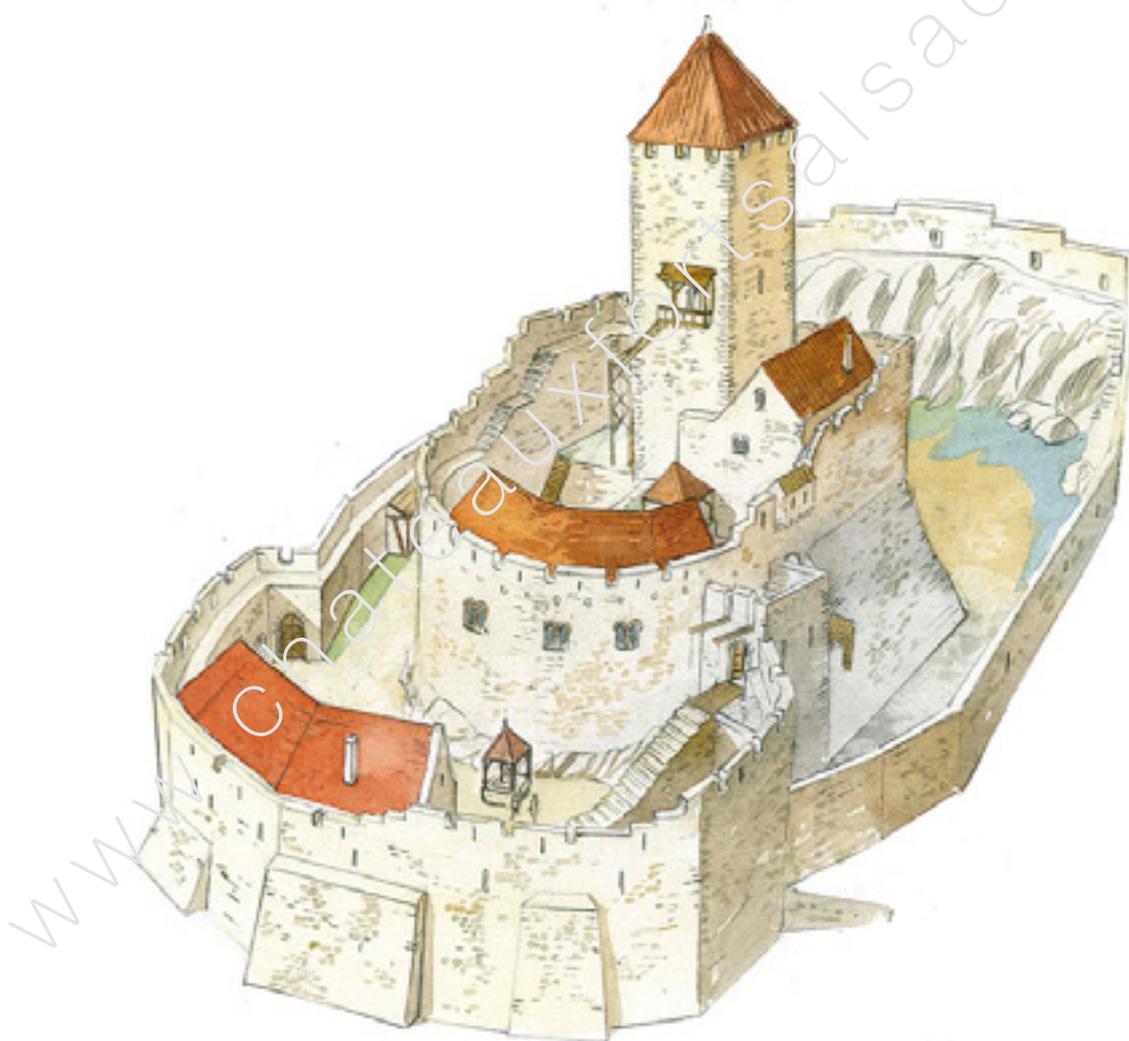
Reconstitution par C. Carmona

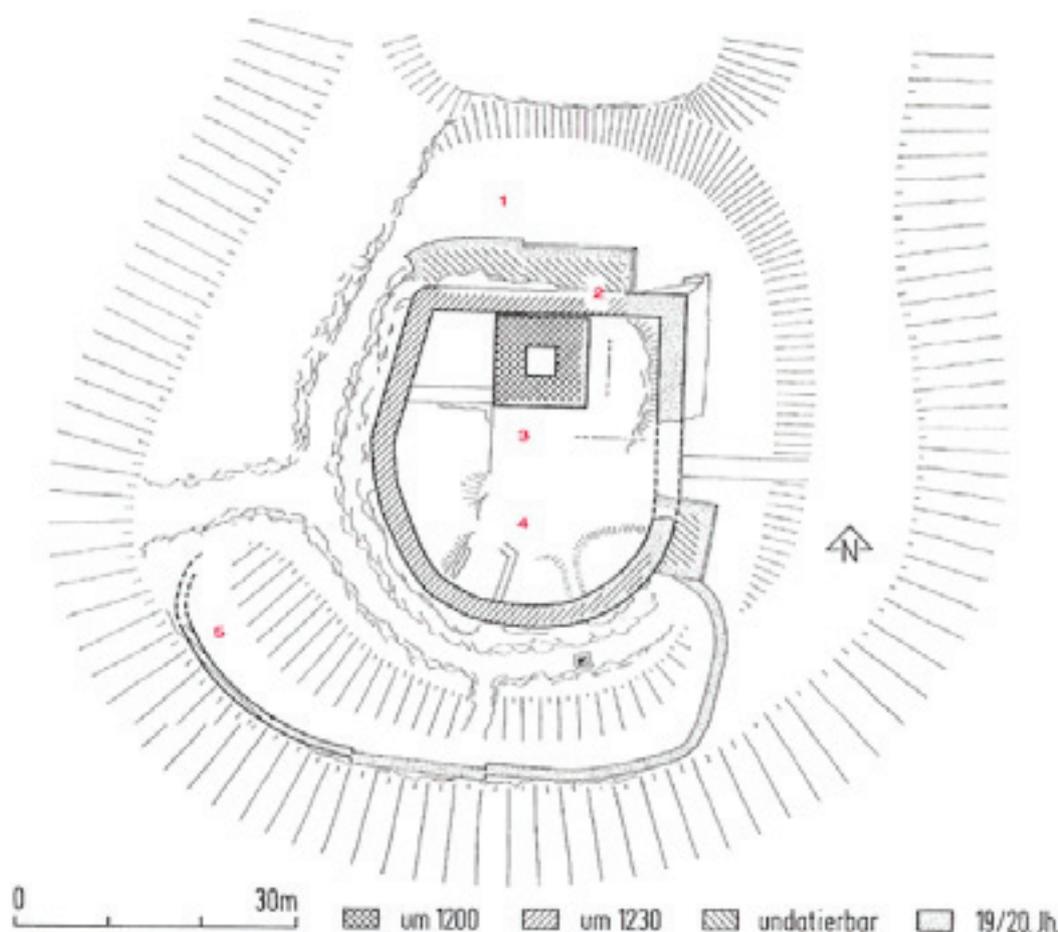
1. Fossé de près de 18 mètres de large. Côté est, il était d'au moins 10 mètres de large. Par contre, à l'ouest et au sud, il ne fait qu'environ 2 mètres de large ; il est donc possible que le creusement ne fut jamais achevé.

2. Puissant mur-bouclier faisant face au côté de l'attaque. Ce mur, d'une largeur supérieure aux autres murs et dépourvu d'ouvertures, assurait la protection du château comme le ferait un bouclier pour un chevalier, d'où son nom.

3. Donjon (7 x 7,50mètres) élevé vers 1200 et surélevé vers 1230, puis à nouveau au XIVe siècle, manifestement pour répondre à des nécessités militaires auxquelles ont dû faire face les châtelains. Malgré son espace intérieur réduit (2,42 x 2,40 m au niveau du rez-de-chaussée et 2,84 x 2,83m au second étage), il était pourvu d'éléments de confort : des latrines au troisième étage et un poêle, découvert lors de fouilles

4. La cour, en fer à cheval, abrite des bâtiments d'habitation et, au pied du donjon, une citerne-réservoir d'une profondeur d'environ 8,50 mètres. Elle date pour l'essentiel des environs de 1230. Une partie de la muraille, côté est où devait se trouver la porte d'accès, a été restaurée aux XIXe – XXe siècles. A cet endroit, une construction quadrangulaire devait sans doute protéger l'accès à la cour.

5. Une basse-cour s'étend du côté sud, au-delà du fossé. Ses vestiges, non datés, ont été restaurés au XIXe– XXe siècles. On y trouve une seconde citerne-réservoir d'une profondeur de 7 mètres environ.
